1. Obiekt zabytkowy *Basza* 2. Miejscowość *Begierka gm. ROŻWIENICA*

3. Wiek *pr. XVII* 4. Styl *renesans.* 5. Kubatura m³ *1400* 6. Powierzchnia w m²
a) zabytkowa: *141,3* b) użytkowa: *—* 20. Przynależność administracyjna
a) województwo *śląskie*
b) powiat *Zawonia*
c) gmina *ROŻWIENICA Begierka*

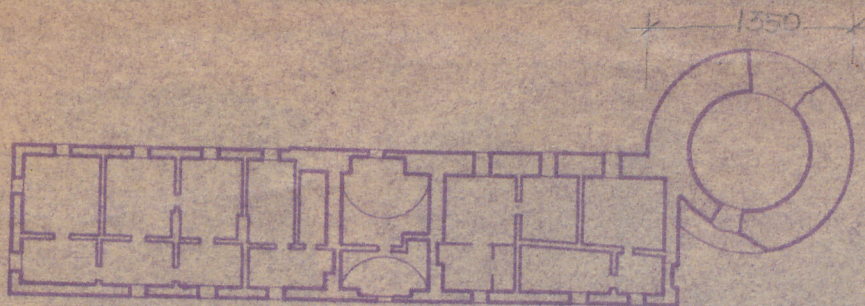
1:200

Bazyle wybudowana w planie prostokątnym, przylega do ściany bocznej pał. Murowana z kamienia, poszlakowana ceglą, z cokołami tylnymi. Ścianki nie mają regularnej ciosy. Całkowicie zniszczona, przepięta trzema miedzianymi kulami na zewnętrznej części muru. Słupki i słupy zniszczone. Część muru od strony pał. wybudowana na całej wysokości. Głównie w postaci muru ciosowego.
