Nr 1322 PODLASKIE

DOM ZAJEZDNY

CIECHANOWIEC-NOWODWORY

3. Zawartość wkładki (nazwa obiektu lub materiału uzupełniającego)
Aktualizacja stanu zachowania obiektu, lipiec 2001.

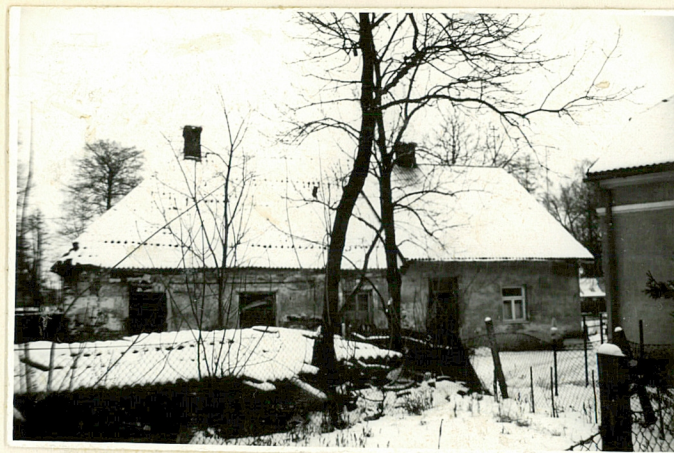
Obiekt poważnie zniszczony, szczególnie w części pierwotnej: popękane ściany, silnie skorodowane mury, zniszczone tynki zewnętrzne i wewnętrzne, zniszczona stolarka drzwiowa i okienna. Ubytki w przykryciu dachu.

Obiekt wymaga natychmiastowego podjęcia prac remontowo-budowlanych: mury, tynki, stolarka, więźba dachowa i pokrycie dachu.

Pilnym postulatem jest przywrócenie mu funkcji użytkowej bez czego popadnie w zupełną ruinę.

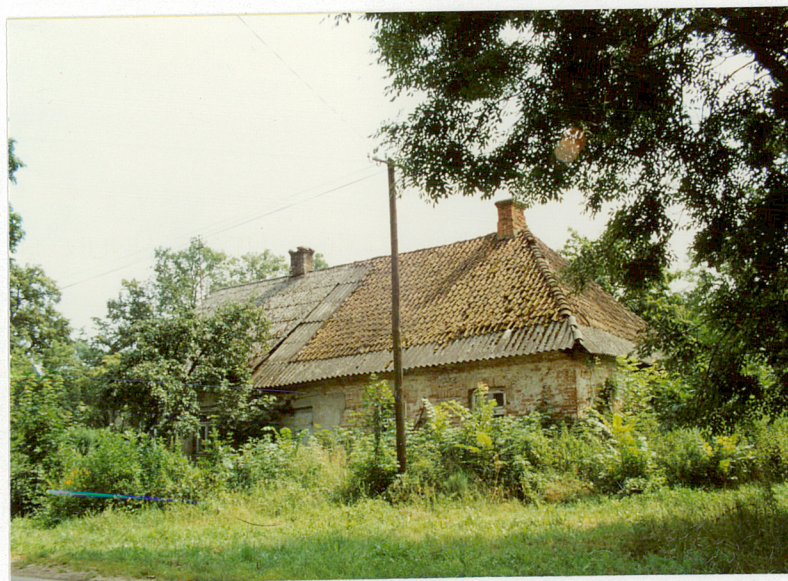
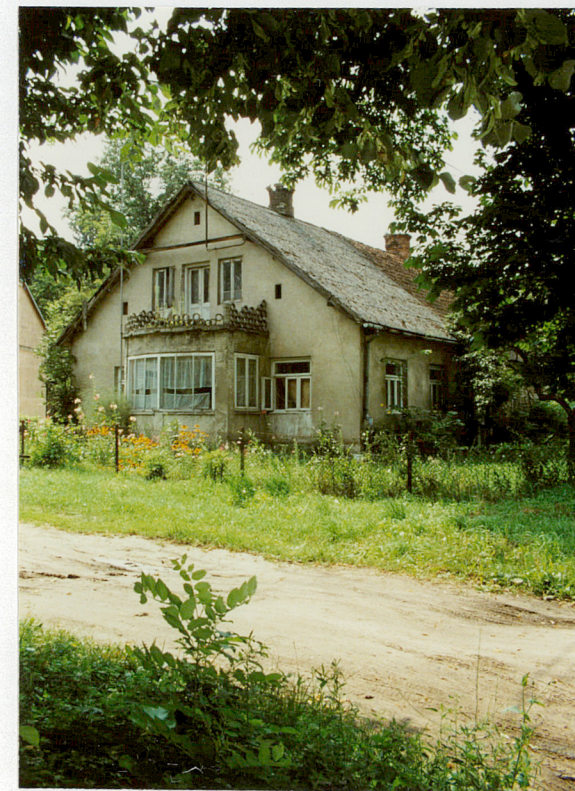
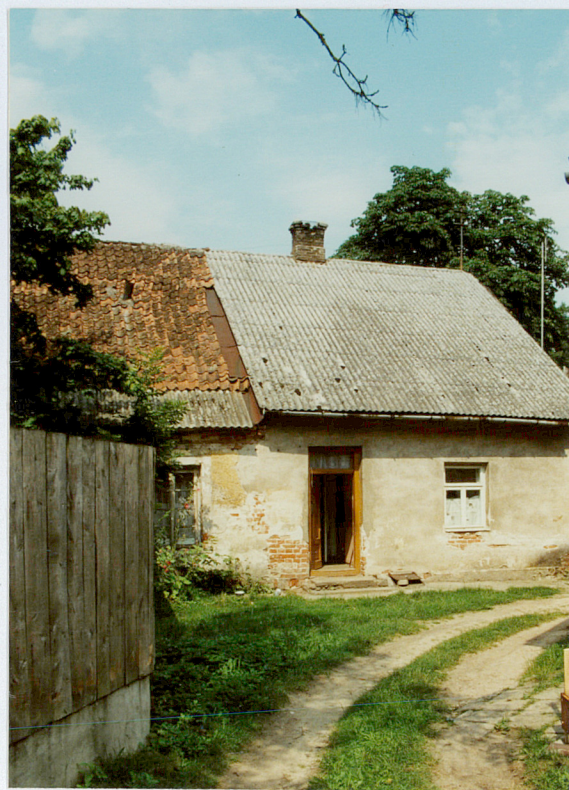
Obiekt w bardzo złym stanie technicznym. W ok. 50% zużyte tynki. Elewacja południowa (szczytowa) z ubytkami cegieł w ok. 50%, licznymi pęknięciami ściany i znaczną wyrwą pod okapem. W szczycie północnym taras z ubytkami elementów dekoracyjnych. Ubytki cegieł w 2 kominach. Wiatrownice zruderowane. Połacie dachowe kryte eternitem falistym i dachówką ceramiczną zużyte w ok. 50%. Obiekt posiada instalację wodną i elektryczną.
