KOŚCIÓŁ PAR. P.W. TRÓJCY SW.

CIECHANOWIEC

KOSCIÓŁ PAR. P.W.TRÓJCY ŚW.

**Aktualizacja stanu zachowania obiektu, lipiec 2001.**

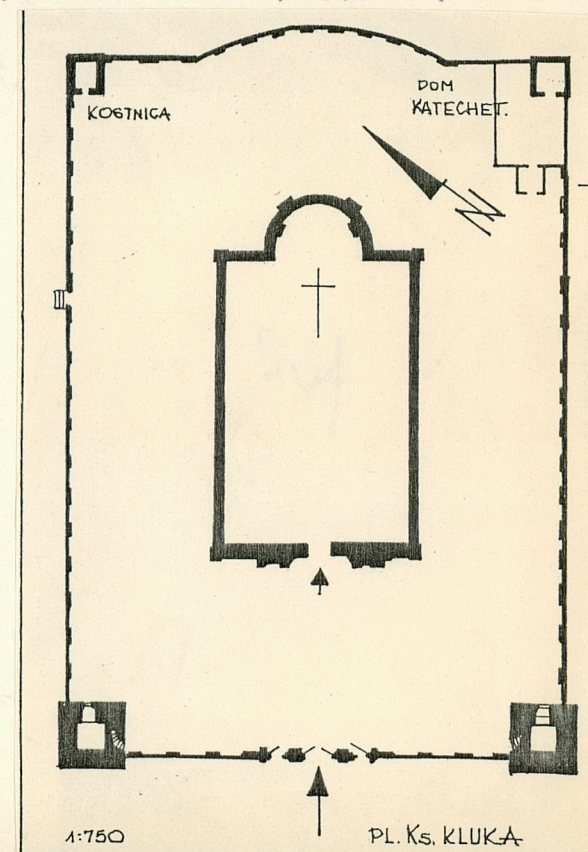
dolny fragm. fasady

Obiekt dobrze zachowany, po wykonaniu prac remontowo – konserwatorskich w latach 1995 – 1996. Drobne ubytki i ślady spękanego tynku nad fundamentem na wszystkich elewacjach. Pokrycie dachowe blachą miedzianą dobrze zachowane. Obiekt posiada instalację elektryczną, odgromową i alarmową.
