1. Obiekt

W I A T R A K h o l e n d e r s k i

1948 r.

K O R Y C I S K I

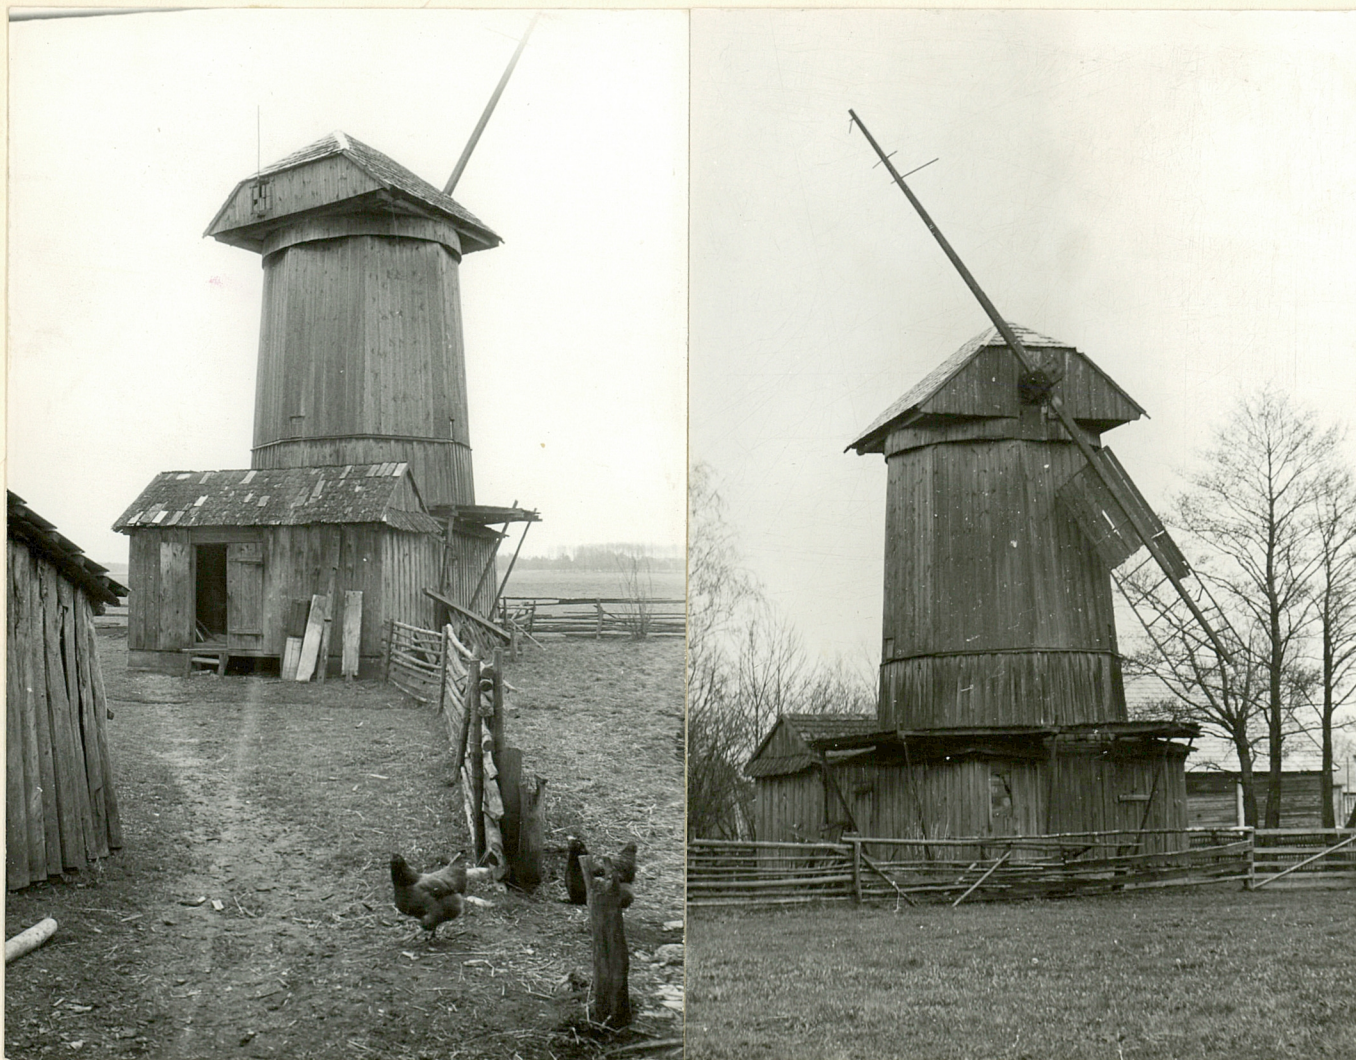
11. Zdjęcia, plan sytuacyjny, rzuty

Obiekt ogólnie znajduje się w dobrym stanie. Wewnątrz znajdują się urządzenia do przemiału zboża, piła tarczowa, tokarka do drewna. Obiekt posiada jedynie dwa uszkodzone śmigi.

Obiekt nie wymaga pilnej konserwacji, wyjątek stanowią zniszczone skrzydła.
