DOM MIESZKALNY, OB. BANK

SIEMIATYCZE

ul. Pałacowa Nr 16

3. Zawartość wkładki (nazwa obiektu lub materiału uzupełniającego)
Aktualizacja stanu zachowania obiektu, styczeń 2001.

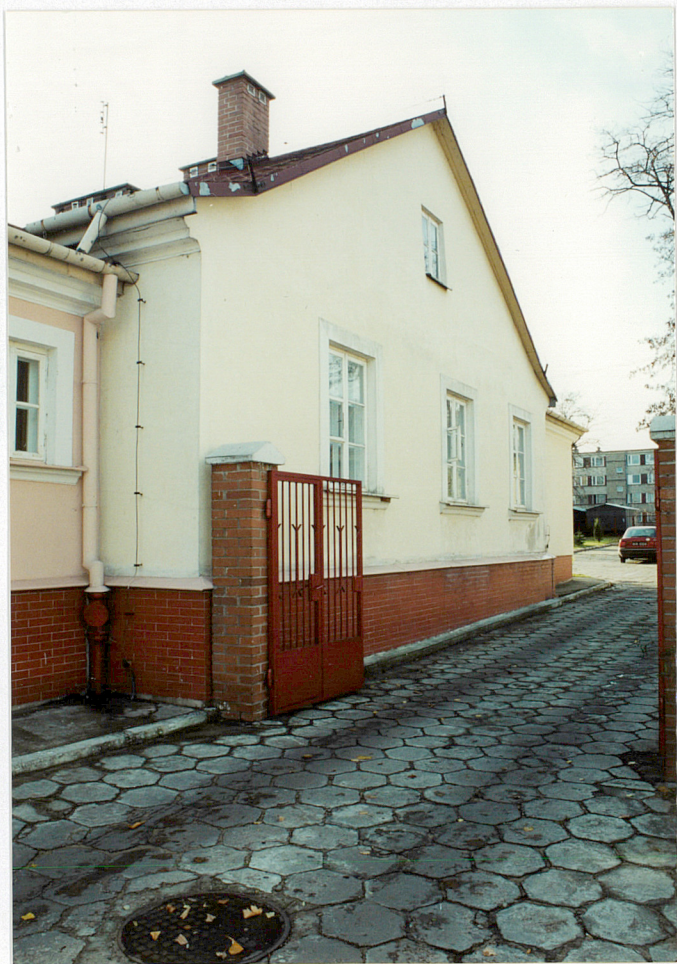
Obiekt w dobrym stanie technicznym, po remoncie generalnym i adaptacji na bank w 1992 roku. Fundament oblicowany okładziną cegłopodobną w dobrym stanie. Elewacje tynkowane gładko z zachowaniem wystroju architektonicznego (gzymsy, obramienia okienne) ze śladami pęknięć w tynku (na wszystkich elewacjach, w tym obramieniach okien). Dach pokryty dachówką bitumiczną dobrze zachowany. Obiekt posiada instalacje: c.o. gazowe, kanalizację, instalację elektryczną, odgromową i telefoniczną.
