402/1 KOSCIOL P.W. BOZEGO CIAŁA

XIV/XV w.

MIELNIK

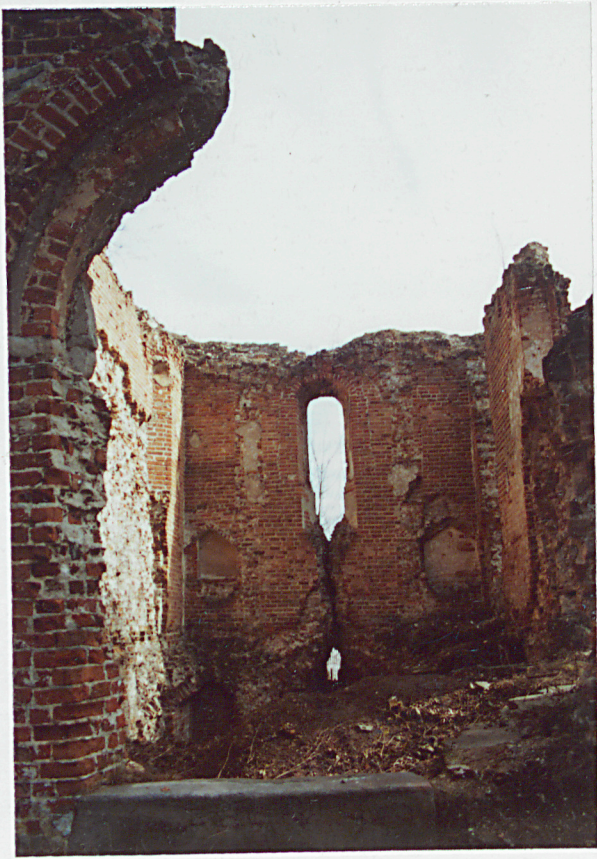
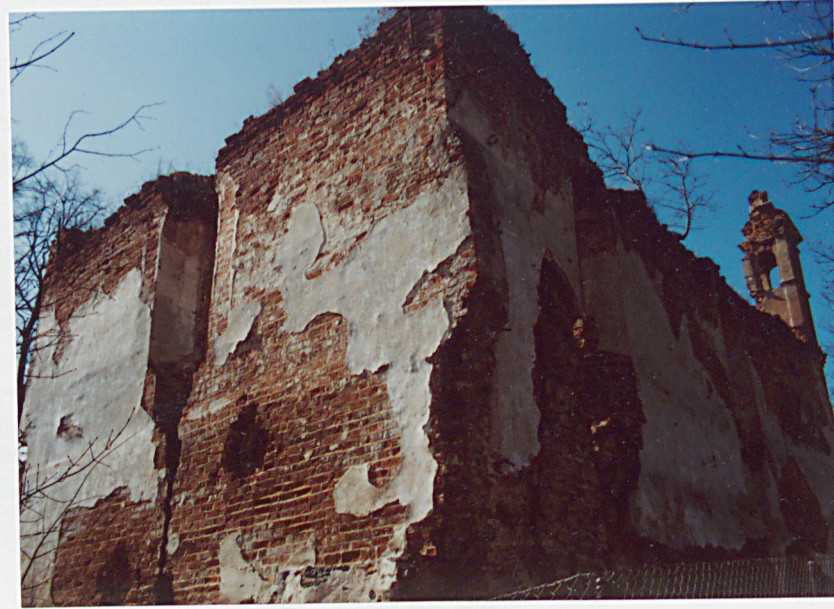
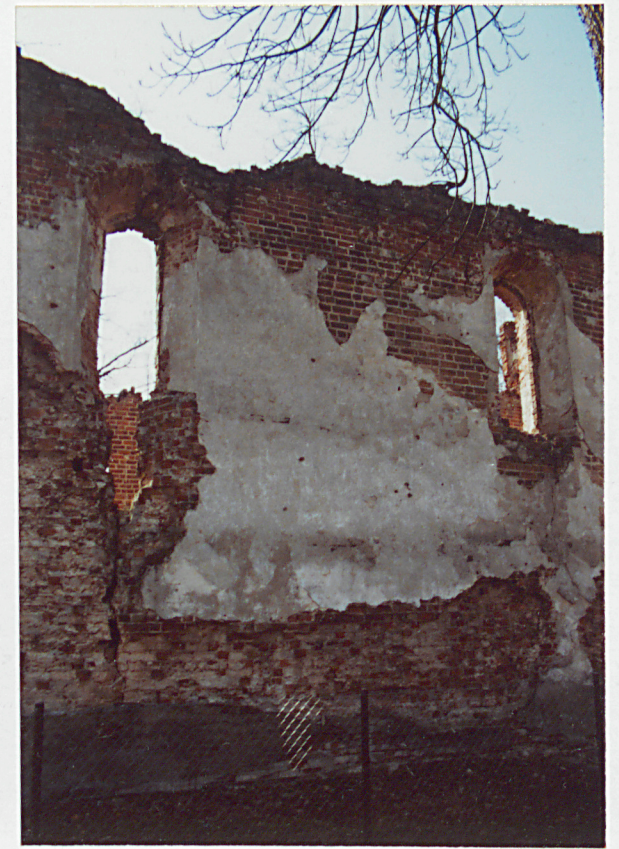
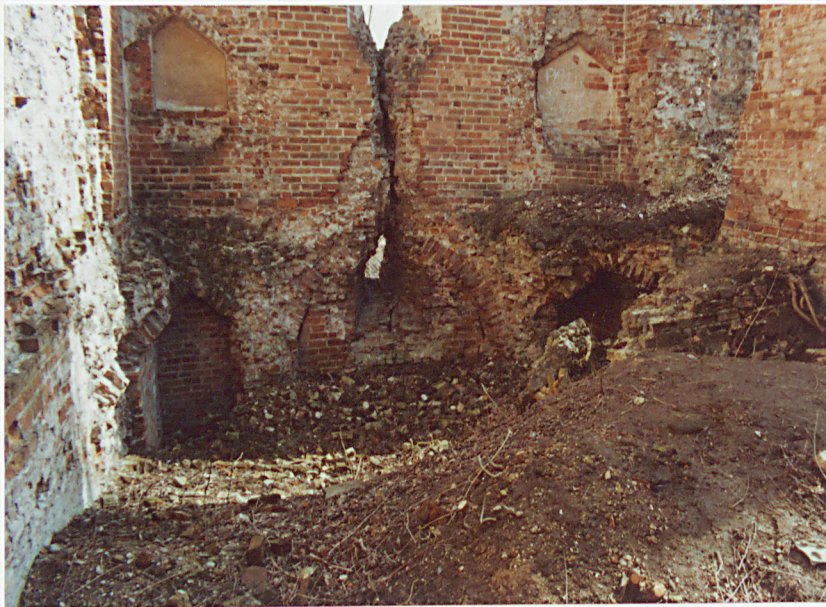
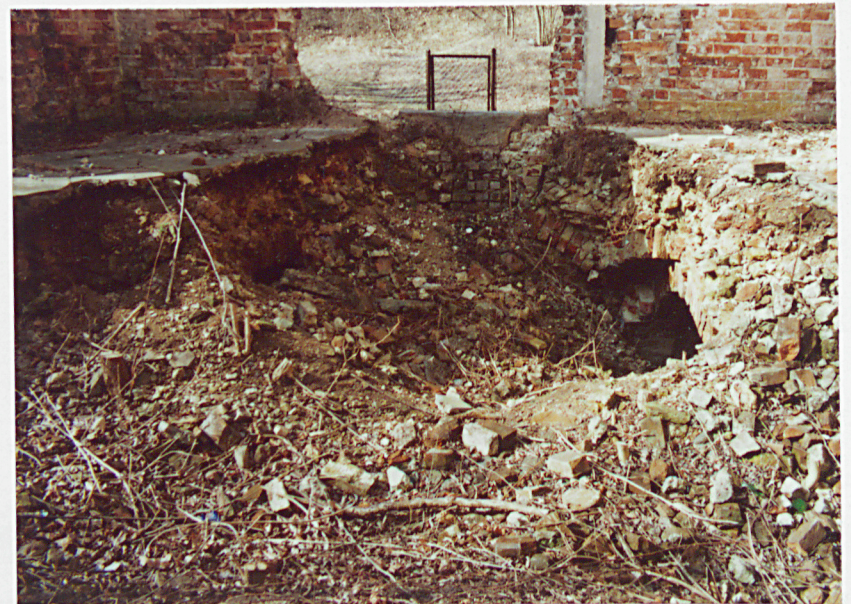
i fragm. pach sklepiennych. Elewacja wschodnia: prezbiterium zamknięte prosto, z oknem na osi. Okno w formie wydłużonego prostokąta zamkniętego łukiem koszowym. W dolnej części okno rozglifione w górnej przebudowane. Poniżej głębokie pęknięcia. Od strony zewnętrznej cegła z lica wybrana do ok. 230 cm wys. Od strony wnętrza ściana prezbiterium zachowana do morony murów. W kondygnacji częściowo odsłoniętej krypty widoczne fragmenty, widoczne fragmenty sklepienia, na osi wąskie okienka, po bokach dwie prostokątne nisze zamknięte trójkątnie, o licowanej powierzchni z zatartymi spoinami. Analogiczne nisze o tynkowanej powierzchni wewnętrznej - wyżej.

Obiekt w bardzo złym stanie zachowania, w formie ruiny . Zachowana ściana wschodnia i północna oraz fragmentarycznie południowa i zachodnia (fasada). Ściana wschodnia pęknięta i ze znaczną wyrwą na osi okna, odchylona od pionu. Ściana północna w b. złym stanie zachowania – głębokie szczeliny na osi okien (poniżej okna wschodniego znaczna wyrwa w murze) i głęboka szczelina biegnąca przez całą wysokość muru przy krawędzi wschodniej. Ściana południowa zachowana fragmentarycznie w części wschodniej i zachodniej (w części wschodniej zachowana częściowo wschodnia ściana z otworem okiennym dawnej zakrystii i niewielki fragment jej ściany zachodniej; w części zachodniej zamurowany okulus z otworem okiennym w jego wschodnim fragmencie z zachowanym ościeżem zachodnim). Ściana zachodnia (fasada) zachowana w części północnej i fragmentarycznie południowej, z ogromną wyrwą na osi środkowej (zachowane północne ościeże i fragment łuku nadroża w portalu, okno północne, północne ościeże okna środkowego i południowe otworu okiennego południowego oraz w $\frac{3}{4}$ wieżyczka północna wieńcząca fasadę; wieżyczka południowa zachowana fragmentarycznie). Wnętrze obiektu zagruzowane i zasypane piaskiem (w północno – zachodnim narożu piwnica zagruzowana w ponad 50%, w południowo – zachodnim niemal całkowicie). Obiekt wymaga natychmiastowego zabezpieczenia, grozi zawalenie się ścian, gł.północnej.
