W I A T R A K holenderski

S Z A C I Ł Ó W K A

Wiatrak holenderski

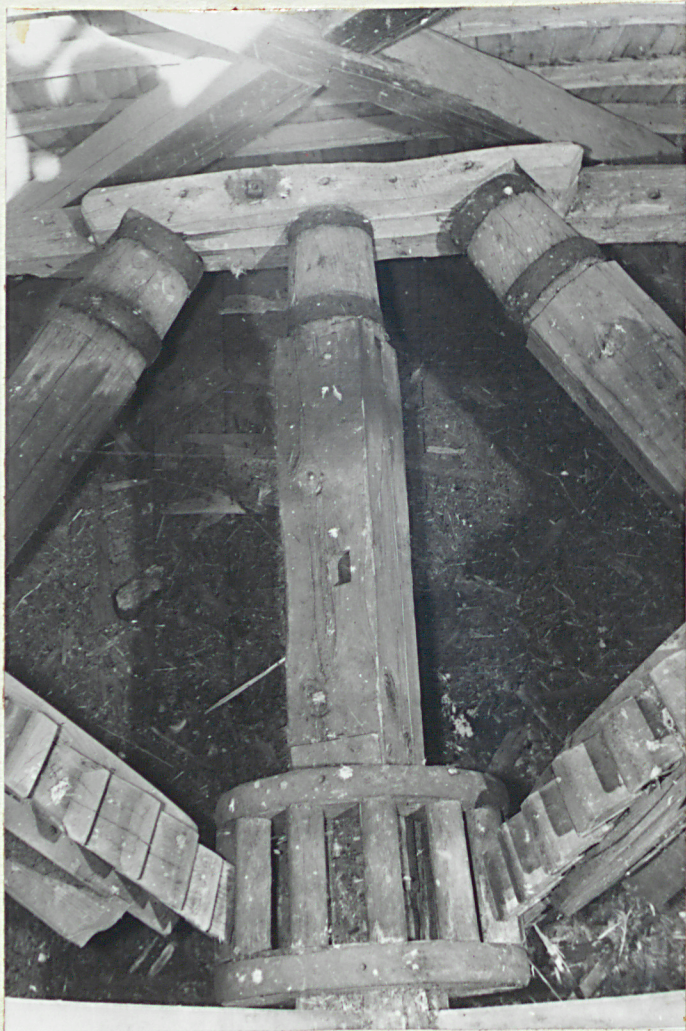
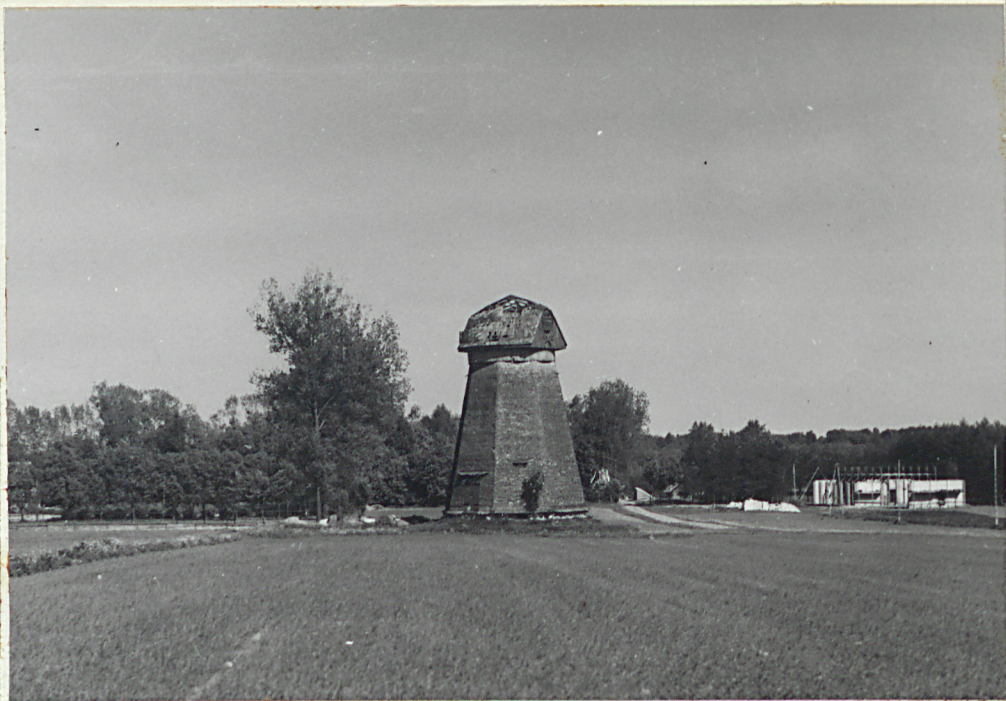
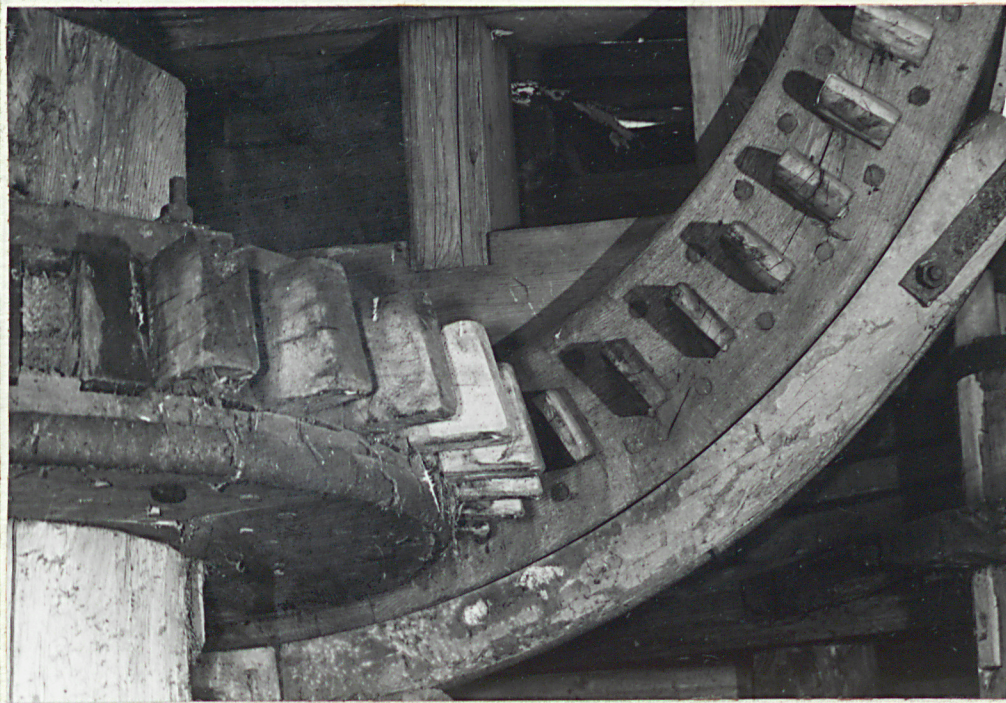
Konstrukтором i budowniczym obiektu był Kazimierz Bartulewicz. Budowa wiatraka trwała od 1932 do 1937 roku. Obiekt pracował nieprzerwanie do 1948r. Obecnie stoi nieczynny z uszkodzonym dachem, bez skrzydeł i zdekompletowanymi urządzeniami przemiałowymi.

Fundament i konstrukcja ścian znajdują się w dobrym stanie. Duże ubytki występują w pokryciu dachowym, co jest przyczyną przecieków i gnicia stropów oraz wewnętrznych mechanizmów. Wiatrak posiada zdemontowane w 1950r mechanizmy przemiału zboża. W obiekcie można znaleźć jedynie pytel, kamienie młyńskie i cywie. Pozostał również mechanizm /niekompletny/ obrotu czapy. Wiatrak posiada obcięty wał skrzydłowy oraz obok obiektu resztki skrzydeł.
