KAMIENICA MIESZKALNA

OB. NARODOWY BANK POLSKI I POWSZECHNA KASA OSZCZEDNOŚCI W GDAŃSKU

ul. Okopowa 3

12. Autorzy, historia obiektu, określenia stylu.

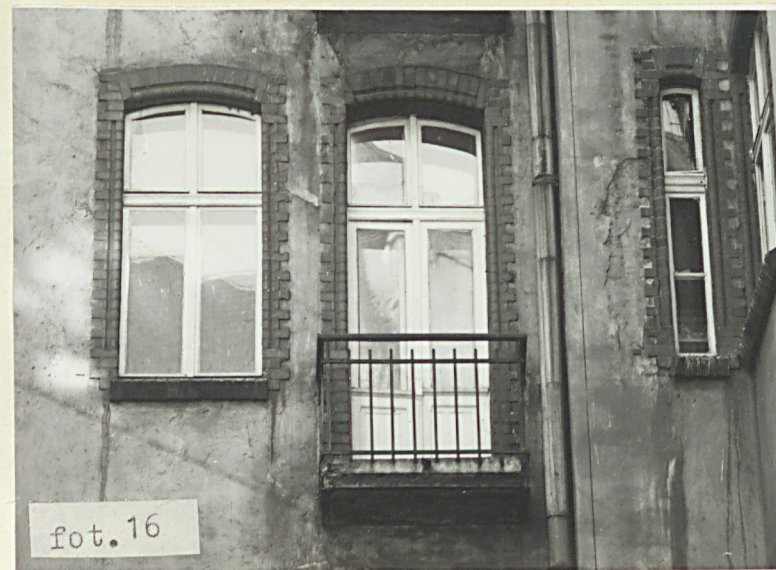
fot.14 =okno piwnicy w partii cokołowej elewacji zachodniej
 fot.15 =ślady osiadania ścian w partii cokołowej przy
 północnej stronie portalu
 fot.17 =widok od podwórza na elewację północno-wschodnią
 fot.16 =detal okien z balkonem w kondygnacji IIp. /fot.17/

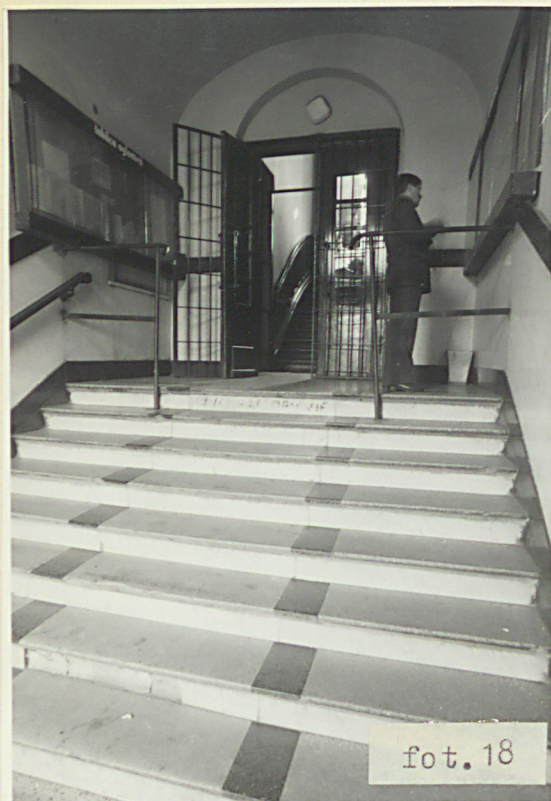
fot.18 =widok wejścia do budynku
