1. Obiekt zabytkowy

DOM

ul. Ryńska
w. PODYMY 2

CZELADŃ

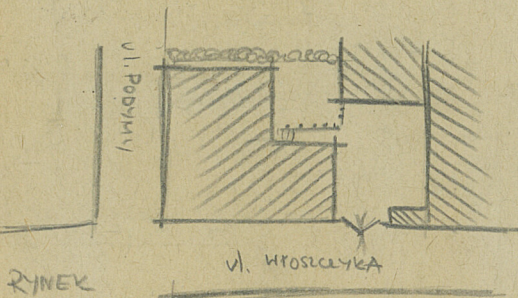
Bud. murowany
z kominami, potłok
parterowy, ostrośko-
ny i niemy, mulo-
topny na ost.
Dzielnice
w fasadzie portal
kolumnowy, płasko-
wany dwukrotnie pro-
kolumnowy podmy-
sowy, gzymsowa-
ny, porysach.
Dach łagodny
kryty gontem.
Ost. i p. izba dob.
konstrukcji mur. 1868. r. w ruin. kam.
zardobnych ryzach. Dwie kondygnacje.

konstrukcji mur. 1868. r. w ruin. kam.
zardobnych ryzach.
