1. Obiekt

484/3

OWCZARNIA

SIEDLIKA

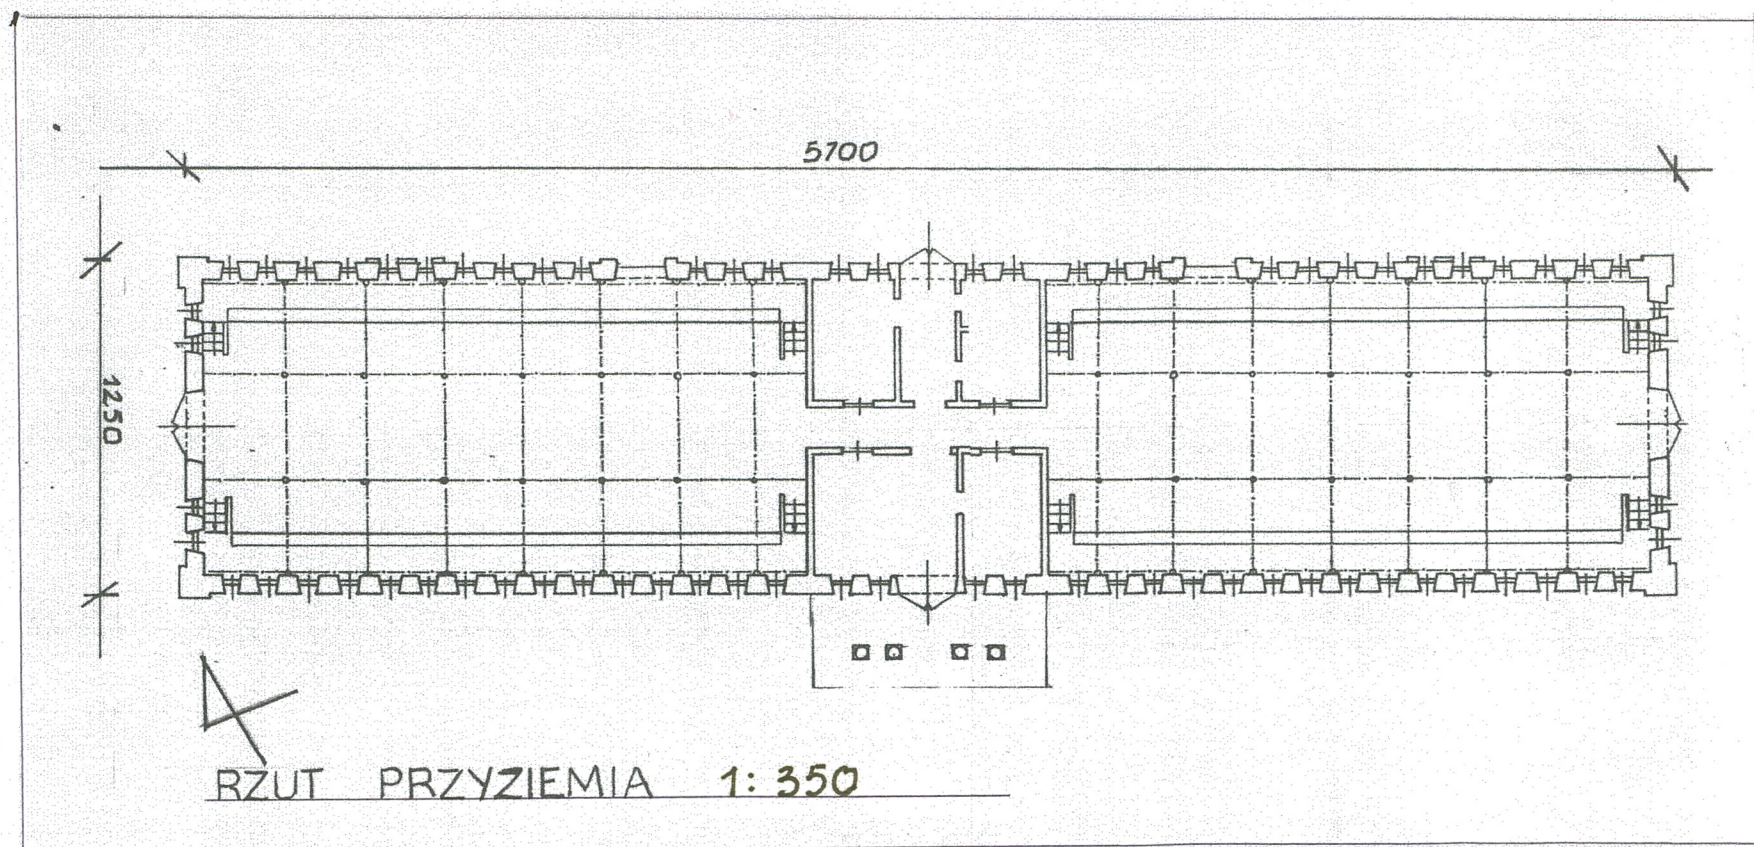
1. Miejscowość SIEDLIKA	2. Obiekt (jak w karcie) OWCZARNIA	3. Zawartość wkładki (nazwa obiektu, lub materiału uzupełniającego) RZUT
-----------------------------------	--	--

pow. 712,5 m²
lub 4275,0 m³
