Obiekt  
486/9 STAJNIA

2. Czas powstania  
1 poł. XIX w.

3. Miejscowość  
SZCZĘKOCINY

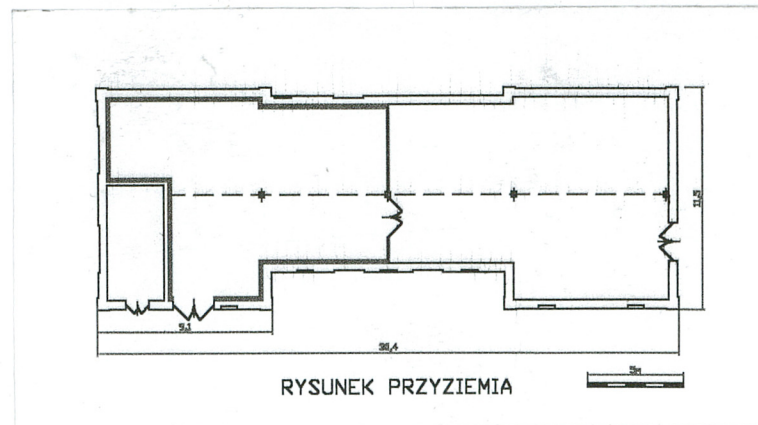
WIDOK NA ELEWACJĘ FRONTOWĄ

Ogólny stan zachowania obiektu- dobry.

Ściany zewnętrzne i wewnętrzne w stanie dobrym, widoczne ubytki i odspojenia tynku, zwłaszcza dolnych partii przy murku cokołowym.

Dach i więźba dachowa w stanie dobrym, częściowo elementy więźby wymienione. Brak rynien i rur spustowych.

Wykonanie obróbek blacharskich i prac związanych z odnowieniem elewacji.

Wskazane odsłonięcie części elewacji północnej poprzez usunięcie kontenera chłodni.

Usunięcie dostawionej do elewacji południowej wiaty.
