1. Obiekt 10516

STAJNIA I MAGAZYNY.

1834-45.

NIETULISKO FABRYCZNE.

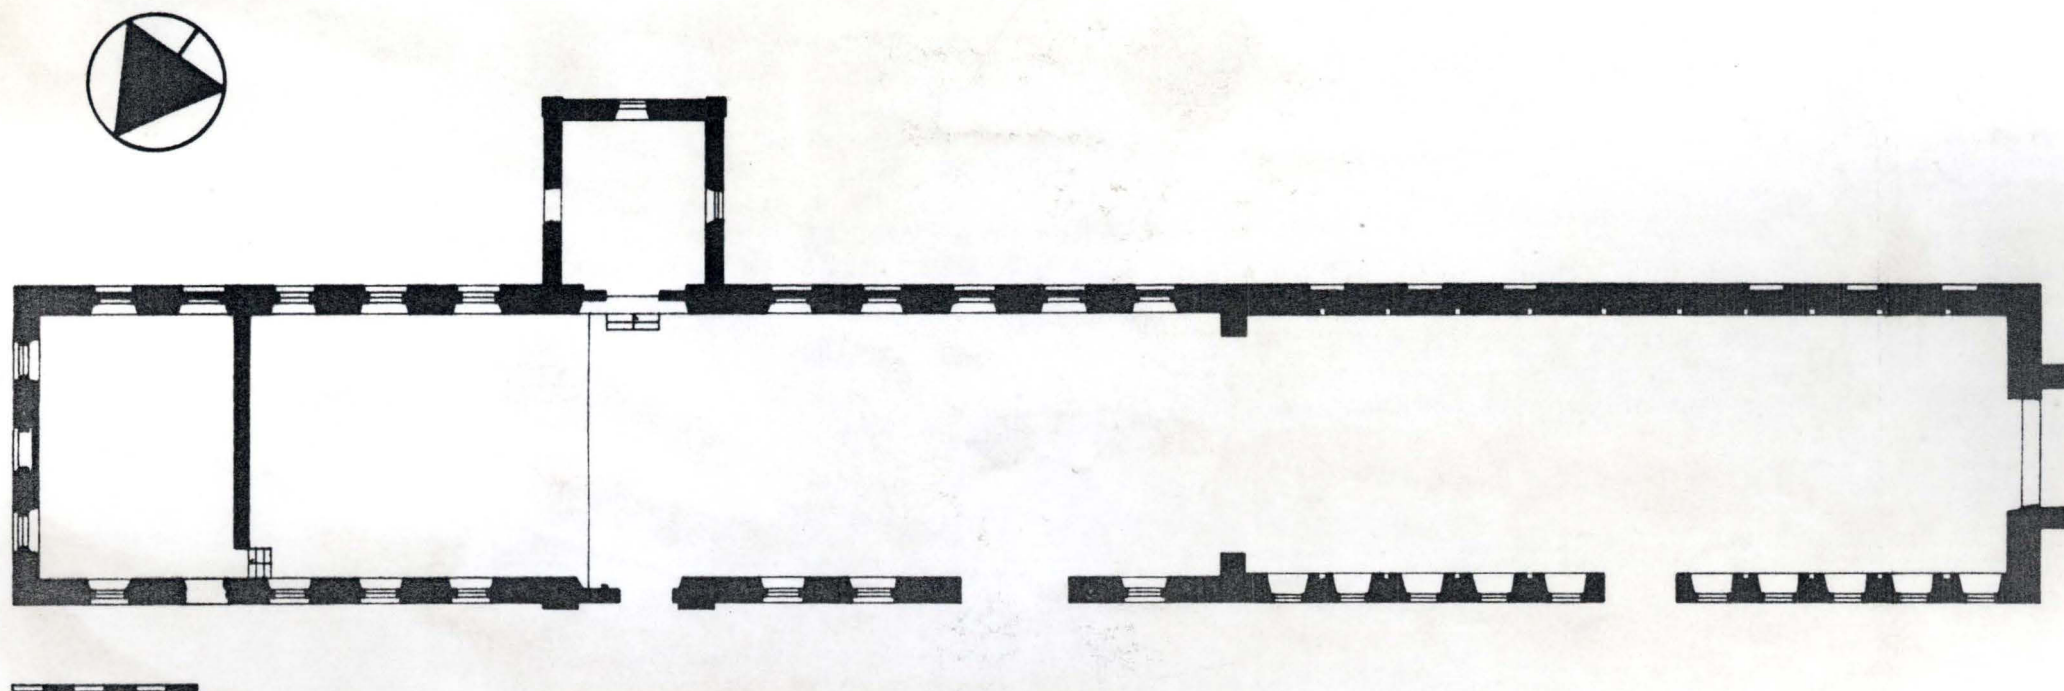
ZAŁ.NR.1.

prawdopodobnie wskutek procesu niszczenia obiektu. W dalszej części tej elewacji umieszczone zostały zewnętrzne wnęki ściennie, pomimo drobnych ubytków czytelne. Elewację zach. tworzą dwa słupy kamienne (prawdopodobnie ogradzenia) w dobrym stanie, wtopione w lico ściany. Między nimi znajduje się duży ubytek w murze. Możliwe, że w tym miejscu pierwotnie przebiegał otwór drzwiowy lub okienny, który uległ dewastacji w procesie niszczenia całego obiektu. W szczycie tej ściany znajdują się półkolistе otwory dobrze zachowane, z metalowymi prętami okratowania. W elewacji pn. w większości przypadków otwory okienne zachowały się dobrze. Wyraźne ślady i fragm. stolarki okiennej. Zachowały się również metalowe pręty okratowania. Jedyne drugi otwór licząc od strony wsch. jest nieregularną wyrwą. Sądząc po śladach był wykorzystywany do mocowania drzwi. Następne trzy duże otwory drzwiowe (bramy) pomimo drobnych ubytków zachowały się dość dobrze. Widać wyraźne ślady i fragm. drewnianych futryn z mocowaniem drzwi. W tej ścianie vis a vis przybudówki nad otworem drzwiowym umieszczony został trójkątny szczyk z gzymsem. Po obu stronach tego otworu zachowały się w dobrym stanie pilastry. Pierwsze pomieszczenie od strony wsch. zachowało się dobrze z betonową podłogą. Sąsiadujące z nim pomieszczenie z betonową podłogą dużo opuszczoną w stosunku do głównego poziomu, prezentuje się również w dobrym stanie. Z pierwszego pomieszczenia prowadzą do niego betonowe schody (prawdopodobnie współczesne). Widać wyrastające z podłogi elementy, które być może zostały wprowadzone później do wnętrza dla potrzeb funkcjonowania młyna elektrycznego. Pomieszczenie przybudówki jest nie zadaszone. Brak również podłogi. Z poziomu głównego budynku do przybudówki prowadzą niewielkie schody. Wnętrze tej przybudówki wypełnia gruz i drobna roślinność. W dalszej części bud. widać wyraźny ślad po przepierzeniu oddzielającym następne pomieszczenie. W tej części również brak podłogi. Wnętrze wypełnia drobna roślinność. Postępując dalej w stronę zach. widać wyraźne występy ścian, które mogą świadczyć o następnym przepierzeniu. Również ta część bud. aż do zach. ściany szczytowej wypełniona jest drobną roślinnością oraz krzewami. Bud. dookoła obiegał gzyms wieńczący, o którym świadczą wyraźne ślady i zachowane fragm. Korony murów w większości niezadaszonej bud. ulegają postępującemu niszczeniu. Luźno ułożone kamienie mogą grozić osypywaniem się. W całości koronę murów porasta drobna roślinność. Ogólnie obiekt jest mocno zniszczony - ok. w 85% substancji.
