1. Obiekt 98/16

FABRYKA POMP "BIAŁOGON" - UKŁAD HYDROENERGETYCZNY

K I E L C E

1. Miejscowość K I E L C E	2. Obiekt: FABRYKA POMP "BIAŁOGON" - UKŁAD HYDROENERGETYCZNY	3. Zawartość wkładki (nazwa obiektu lub materiału uzupełniającego) dokończenie opisu oraz sytuacja - Verte !
--------------------------------------	---	--

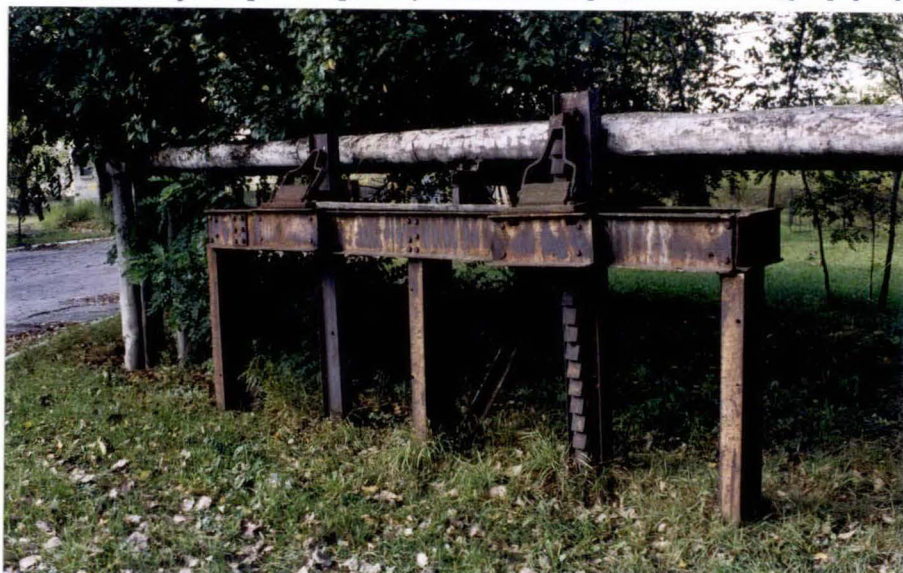
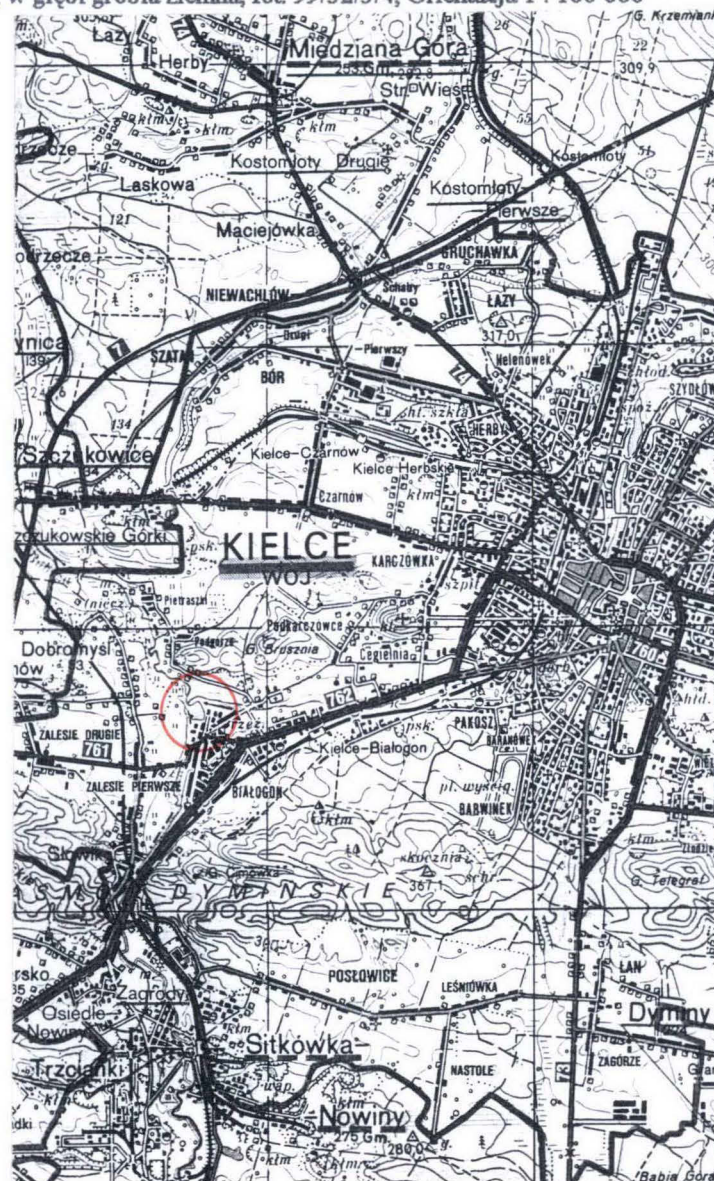
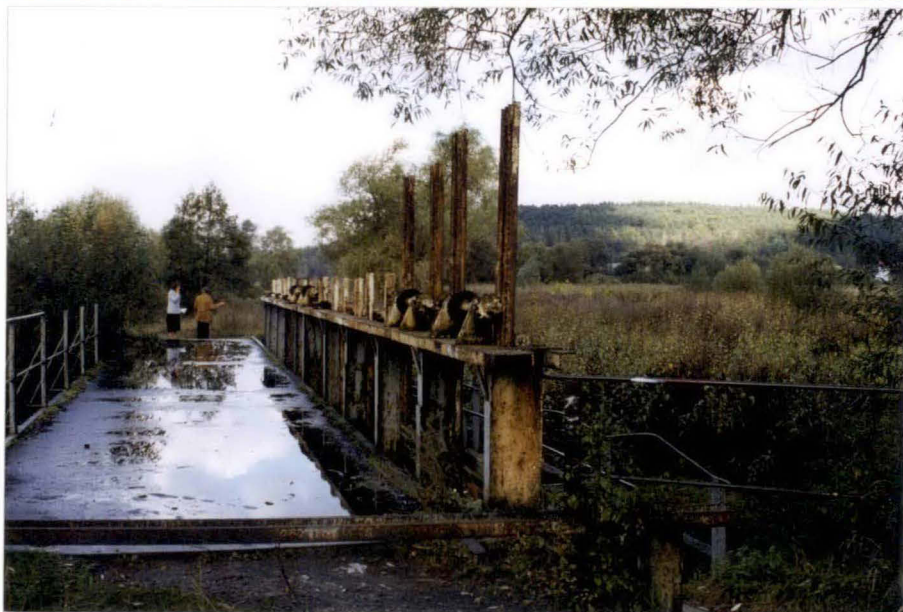
11. Relikt jazu wpustowego wody do kanału energet., fot. 99/32/4/5, jaz piętrzący, w głębi grobla ziemna, fot. 99/32/3/4, Orientacja 1 : 100 000

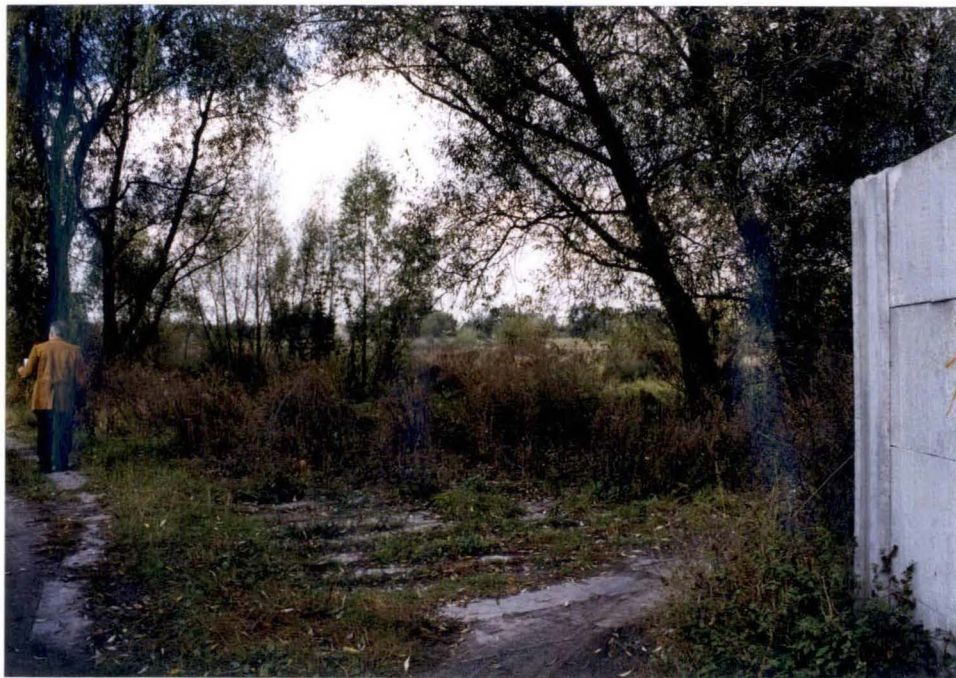
3. Nowa grobla ograniczająca zbiornik po częściowym jego zasypaniu, fot. 99/32/3/2,
 4. Teren dawnego zbiornika wodnego na Bobrzy. Widoczny stan utrzymania, fot. 99/32/3/3,
 5. Fragment koryta Bobrzy w miejscu jej wypływu z dawnego zbiornika. Widoczna rura, którą przeprowadzano wody Silnicy, fot. 99/32/3/6,

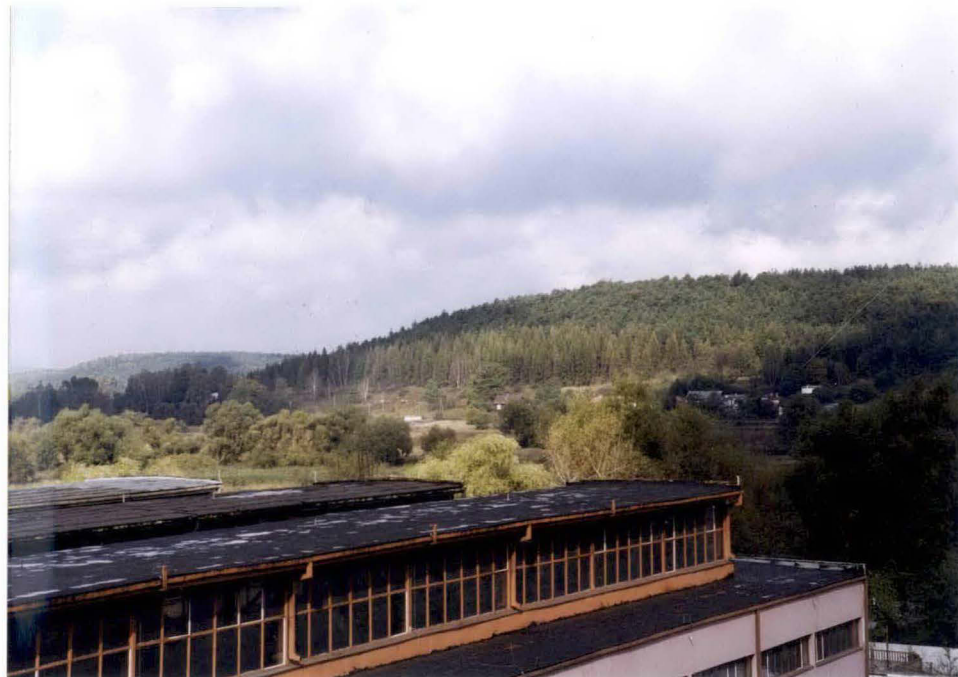
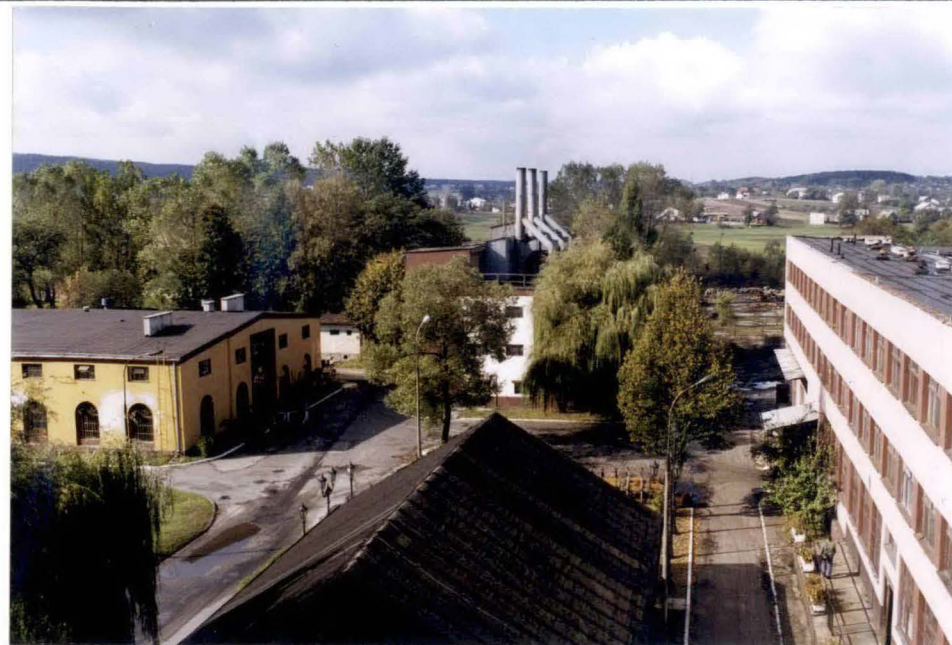
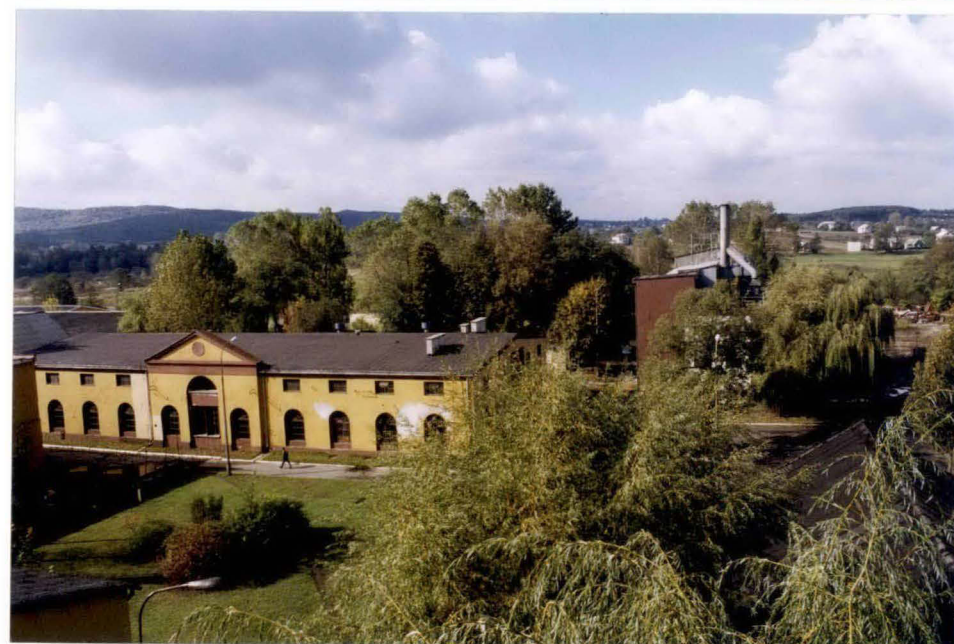
1. Widok z budynku administracyjnego na teren dawnego zbiornika (w kierunku północnym), fot. 99/32/2/4,
2. Widok z budynku administracyjnego na teren zakładu, po lewej budynek dawnej hali odlewni, pośrodku dach budynku magazynu, w głębi nowa kotłownia zbudowana na terenie dawnego stawu, po prawej budynek Wydziału Mechanicznego, fot. 99/32/2/5,
3. Budynek dawnej hali odlewni, obecnie warsztaty, w głębi budynek kotłowni, za budynkami tereny dawnego stawu, fot. 99/32/2/6,

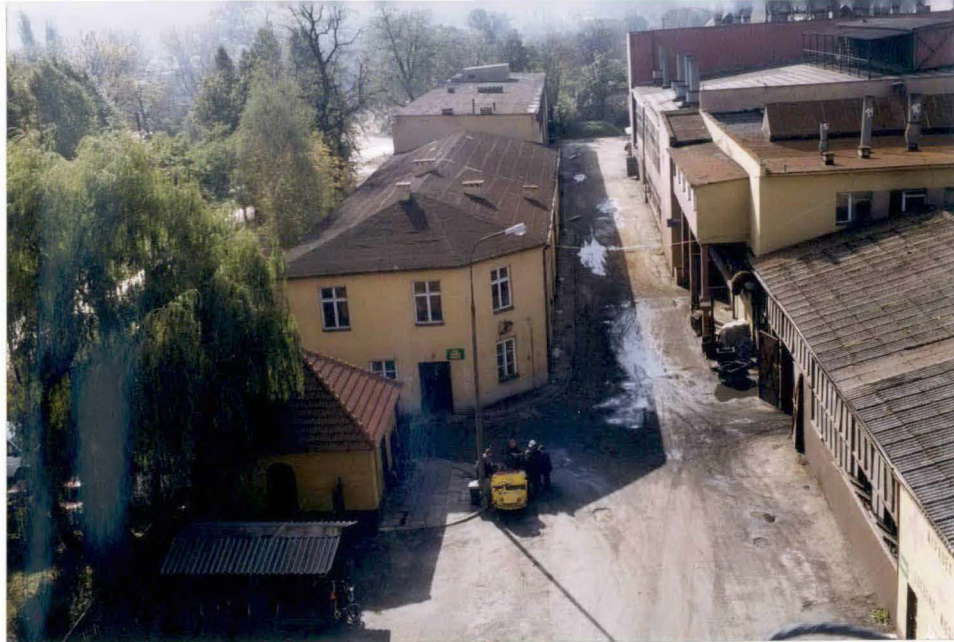
4. Widok z budynku biurowca na południe, widoczne: na pierwszym planie portiernia, po prawej - odlewnia, fot. 99/32/3/1,

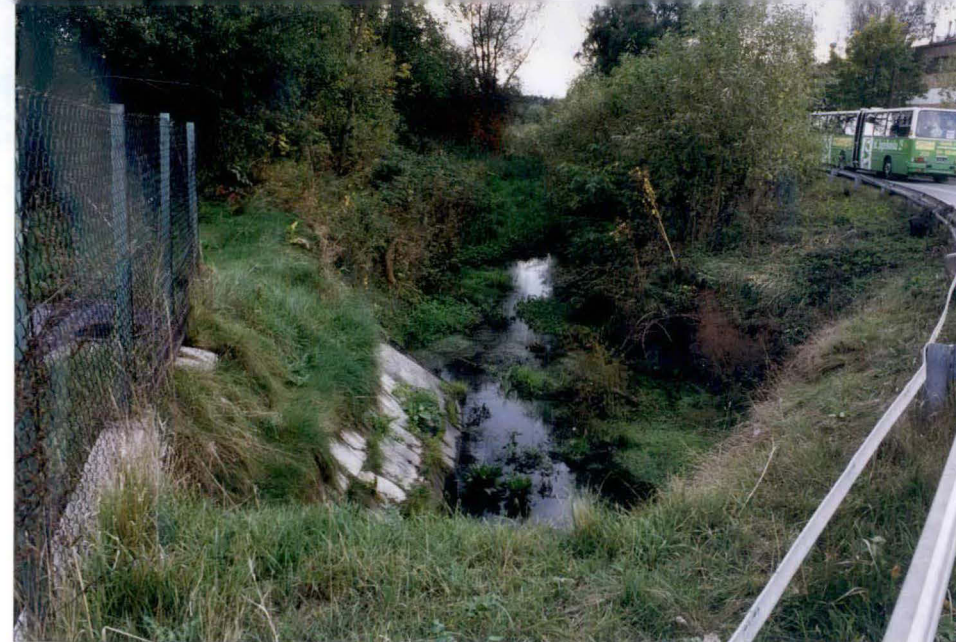
5. Kanał dolny poza terenem zakładu, fot. 99/32/6/6,

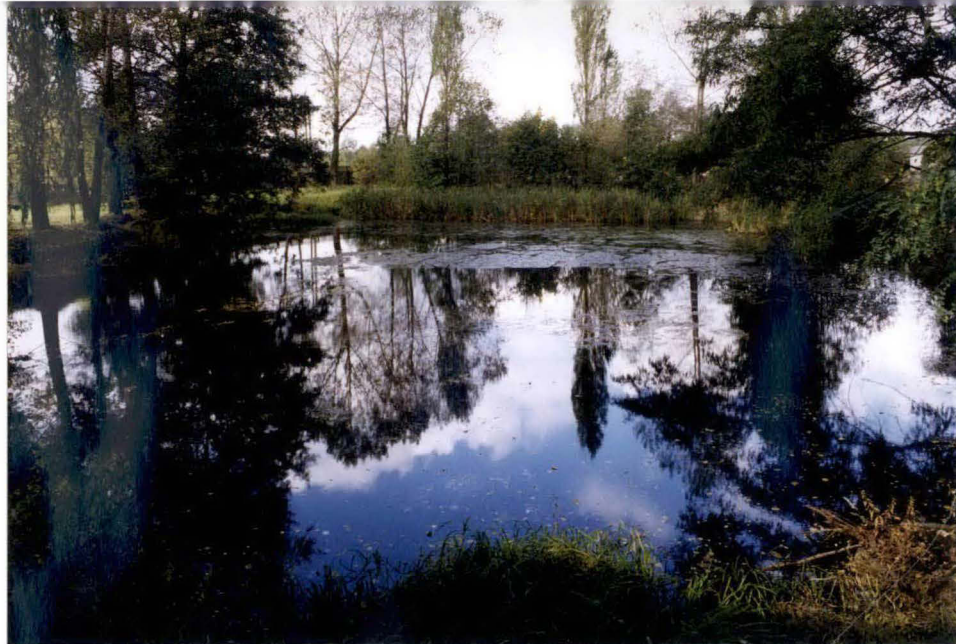
3. Pozostałość stawu na terenie zakładu, fot. 99/32/4/2,

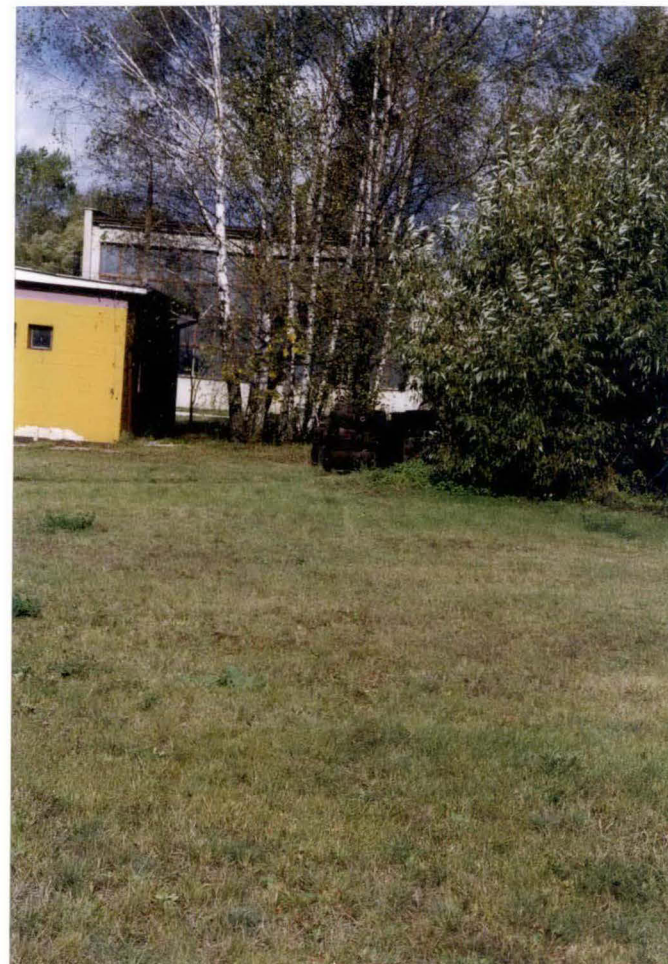
5. Teren przebiegu dolnego - podziemnego kanału wodnego, fot. 99/32/4/4,

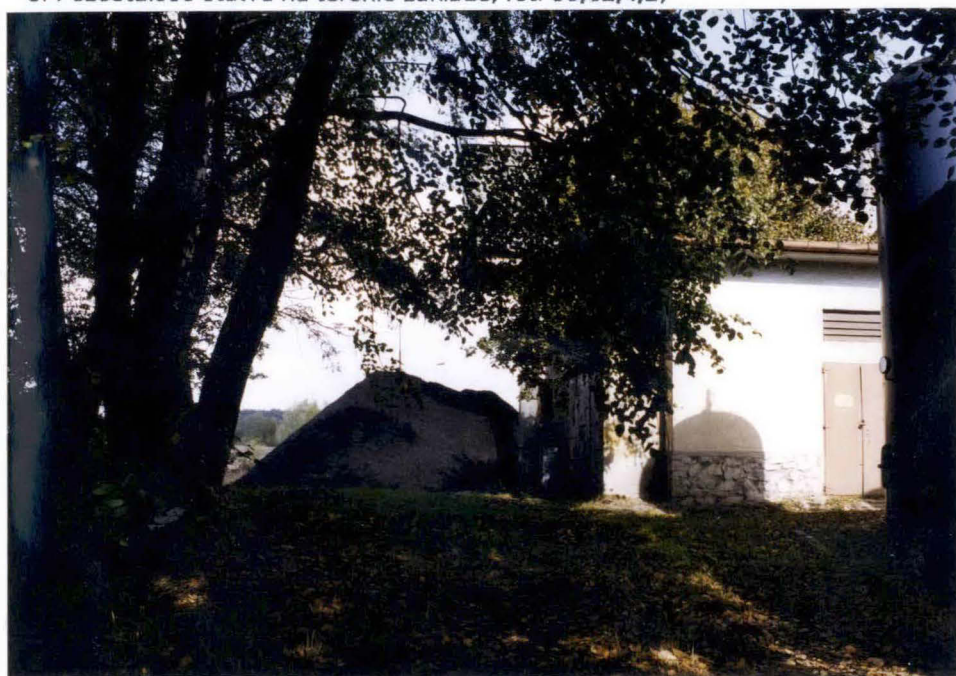
4. Hałda węgla obok kotłowni na terenie po zasypnym stawie, fot. 99/32/4/4,

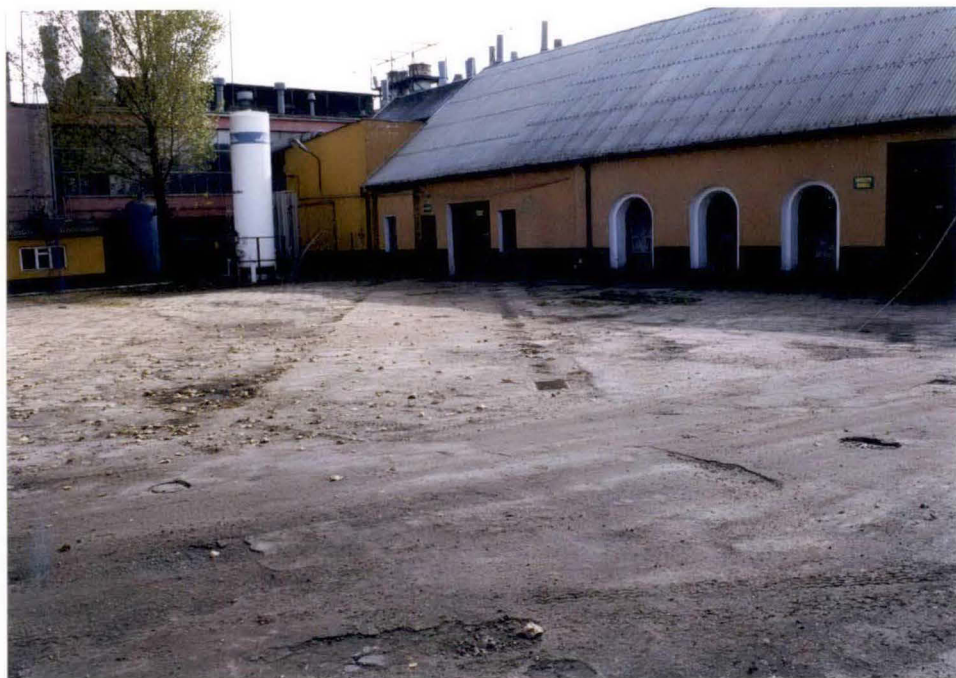
1. Przecinający po przekątnej podwórze fabryczne, ukośnie biegnący pod ziemią fragment górnego kanału roboczego w kierunku obecnego warsztatu elektrycznego (miejsce lokalizacji turbiny), fot. 99/32/4/6,
2. Generator prądu w piwnicy budynku warsztatów, widoczne koło zamachowe, 99/32/5/4,
3. Turbina Francisa o osi poziomej i przekładnia zębata zwiększająca obroty, fot. 99/32/5/4,

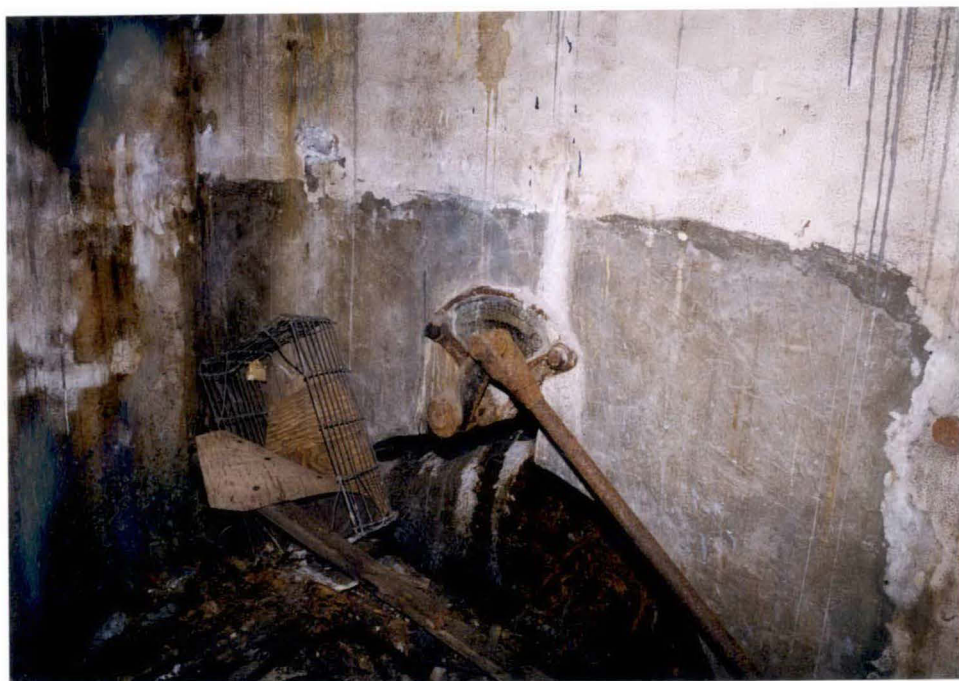
4. Mechanizmy regulacji turbiny wodnej, widoczny czytelny napis firmowy:
J.M. Voith, St. Pölten, nr 10 450, 1930 r., fot. 99/32/5/6,

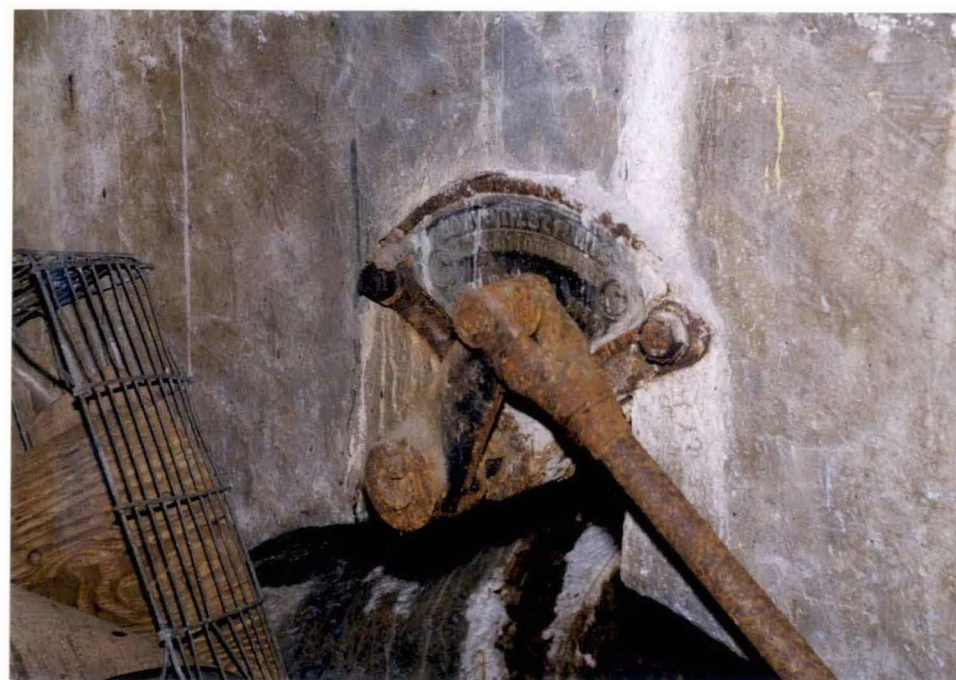
5. Mechanizmy regulacji turbiny wodnej, widoczny czytelny napis firmowy:
J.M. Voith, St. Pölten, nr 10 450, 1930 r., fot. 99/32/6/1,

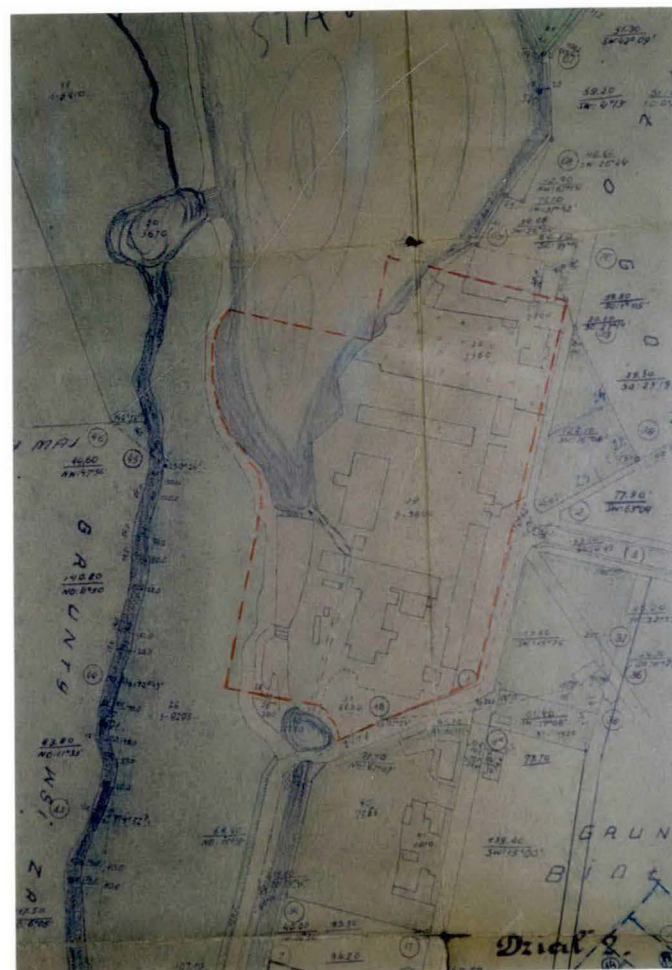
4. Fragment planu z 1929 r. - widoczny teren stawu
oznaczony czerwoną linią, zasypyany w latach 60. XX w.,
fot. 99/32/6/4.
