KAMIENICA

OLSZTYN

ul. Okrzei 28  
obr. 20, dz. 84  
KW [REDACTED]

Nr ..... A-1857

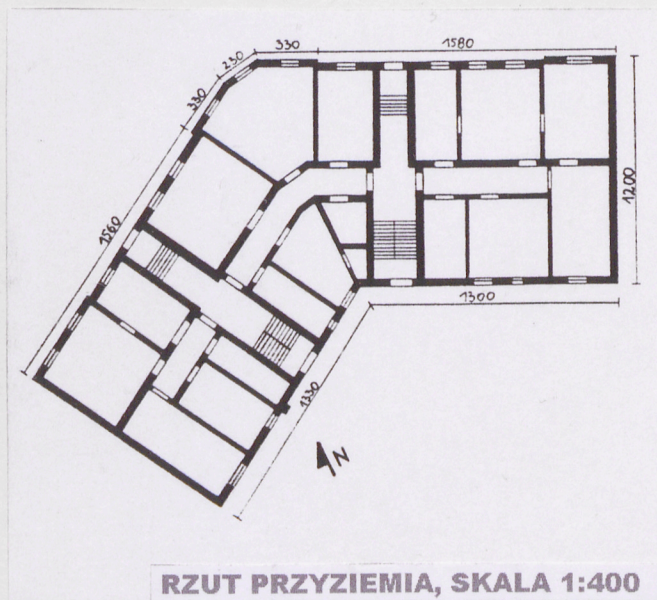
RZUT PRZYZIEMIA, SKALA 1:400

**Rzut:** budynek na rzucie dwóch wydłużonych prostokątów przylegających pod kątem rozwartym. Układ wnętrz dwutraktowy z klatkami schodowymi pośrodku skrzydła wschodniego i zachodniego.
