1. Obiekt

KOŚCIÓŁ EWANGELICKI, OB. RZYM.-KAT., PAR., PW. ŚW. TRÓJCY

1681 r

S T Ę B A R K

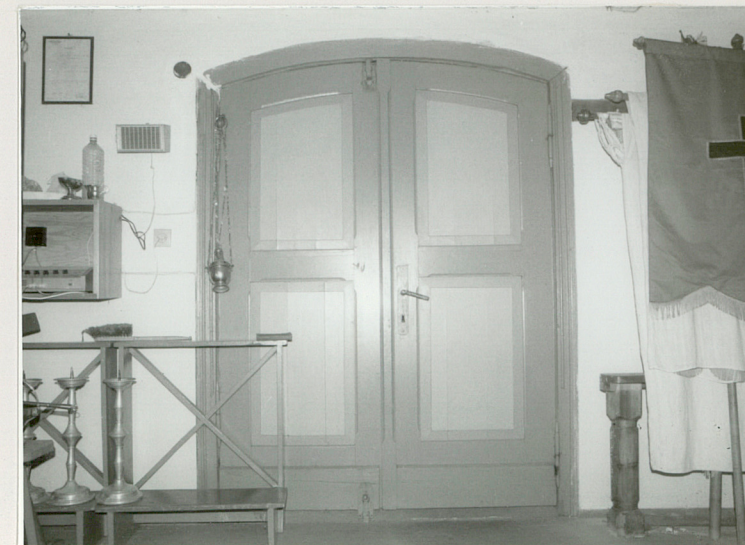
fot. 1.

1. Drzwi wew. prowadzące z zakrystii do nawy.

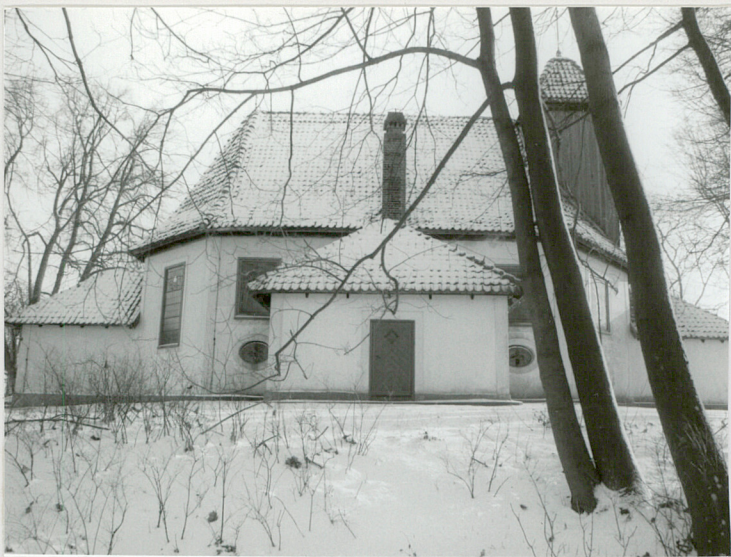
- 2. Elewacja zachodnia.
- 3. Elewacja północna.
- 4. Elewacja południowa.
- 5. Uszkodzone orynnowanie powodujące zacieki.
- 6. Fragment gzymsu podokapowego.
- 7. Zacieki na stropie w nawie głównej.

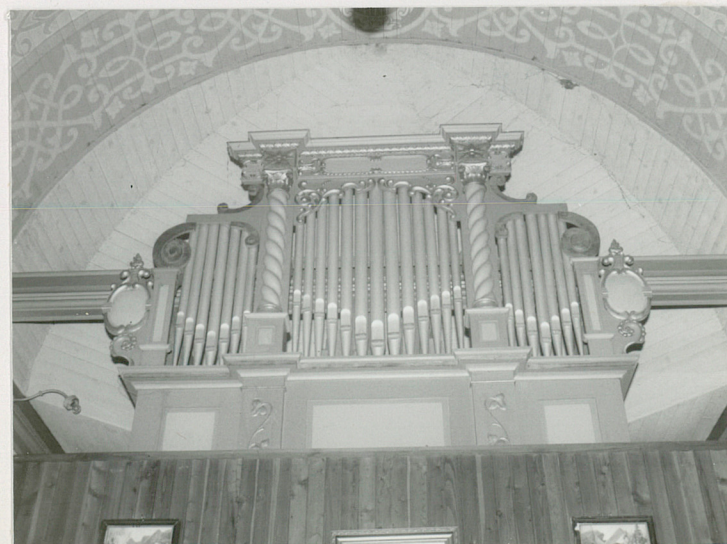
fot. 6.

1. Wnętrze kościoła widok w kierunku pn.
2. Słup dekoracyjnie opracowanymi konsolami, dźwigający płatwie.
3. Żyrandol.
4. Widok okna od wewnątrz, widoczna ościeżnica.
5. Okulus z witrażem.
6. Prospekt organowy.
