Nr 2868 WARMIŃSKO-MAZURSKIE

39011 DWÓR, BUDYNEK MIESZKALNY.

STĘBARK

1. Miejscowość.....	STĘBARK	4. Obiekt (nazwa jak w karcie)	DWÓR, OB. PUSTOSTAN.	5. Zawartość wkładki (nazwa materiału uzupełniającego)	1. Fotografie
2. Gmina.....	Grunwald				
3. Województwo.....	olsztyńskie

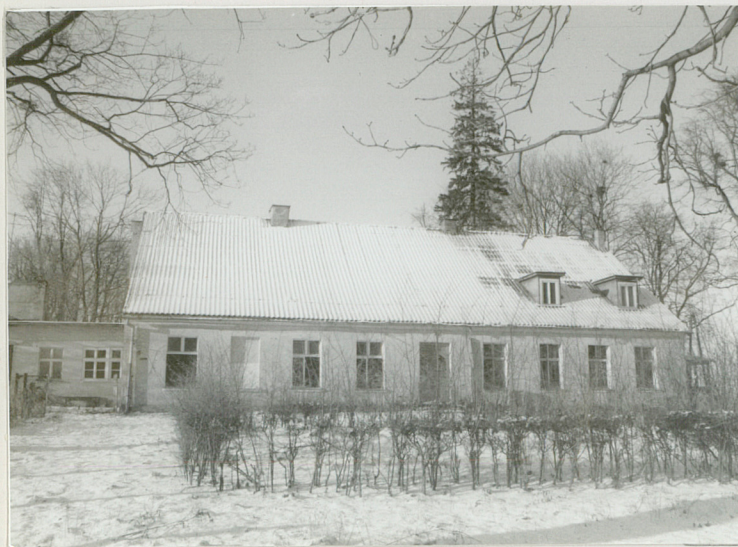
1. Elewacja frontowa.
2. Elewacja szczytowa-pn.-wsch.
3. Elewacja szczytowa-pd.-zach.
4. Zwieńczenie ryzalitu środkowego w elewacji ogrodowej.
5. Drzwi główne - frontowe.
6. Stolarka okienna.
7. Fragment holu z wejściem na klatkę schodową.
8. Hol z widoczną zakrzywioną ścianą pn.-zach.

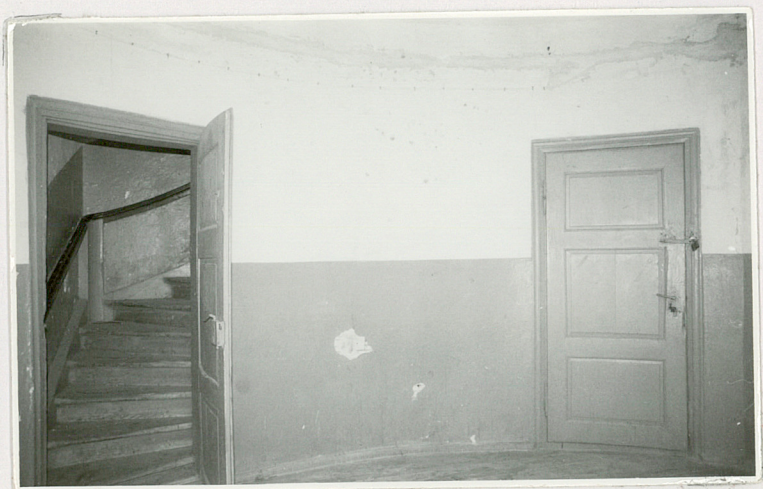
Wnętrze. Do wnętrza prowadzi hol, którego północno-zachodnia ściana, oddzielająca hol od klatki schodowej jest łukowato wygięta. W ścianie tej usytuowane są dwa otwory drzwiowe, zachodni prowadzi na klatkę schodową, wschodni do schowka pod schodami. Ściana wzniesiona w konstrukcji szkieletowej.
