OŚRODEK DOKUMENTACJI ZABYTEKÓW W WARSZAWIE KARTA EWIDENCYJNA ZABYTEKÓW ARCHITEKTURY I BUDOWNICTWA	A	B	C	D	E	F	G	H	I	J	K	L	Ł	M	N	O	P	R	S	T	U	V	W	X	Y	Z	Nr 481
	1. Obiekt 122/1 DWÓR																		2. Czas powstania 1860 r.				3. Miejscowość BORKI WIELKIE - DĄBRÓWKA KOBULECKA

1. Miejscowość: Borki Wielkie województwo: warmińsko-mazurskie powiat: olsztyński gmina: Biskupiec	2. Obiekt (nazwa jak w karcie) DWÓR	3. Zawartość wkładki (nazwa obiektu lub materiału uzupełniającego) Historia, opisy, fotografie
---	---	---

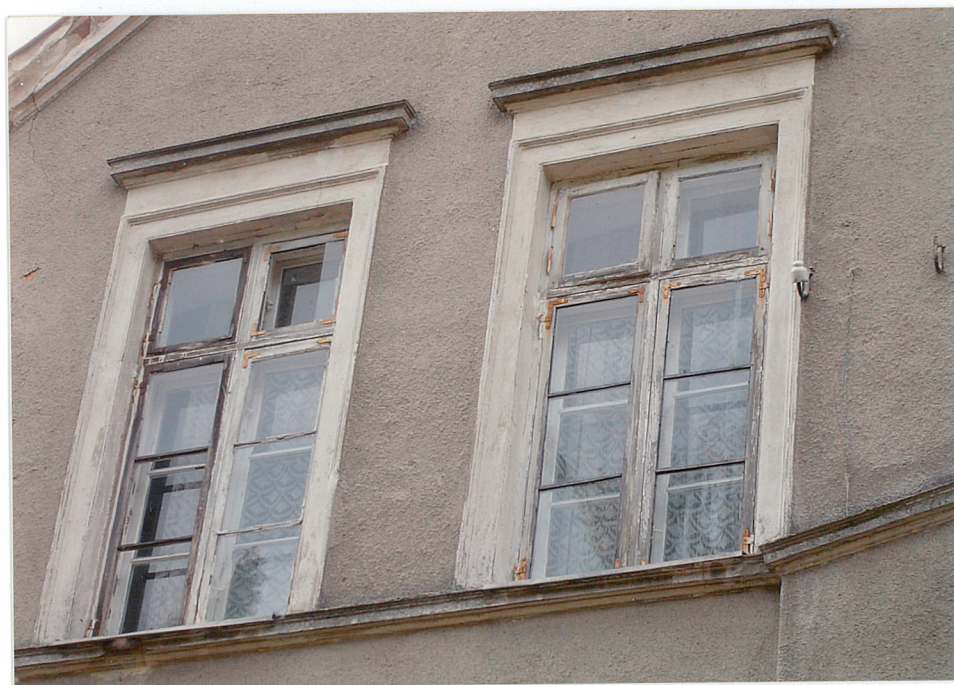
5.

1. Elewacja południowa
2. Elewacja północna
3. Elewacja zachodnia.
4. Elewacja wschodnia
- 5-7. Otwory okienne w elewacji wschodniej
8. Schody i otwór wejściowy w elewacji wschodniej
9. Otwór okienny w elewacji południowej
10. Otwór okienny w elewacji wschodniej (klatka schodowa)
11. Otwór wejściowy w elewacji zachodniej
- 12-13. Schody wewnętrzne (klatki schodowej)
14. Wieżba dachowa

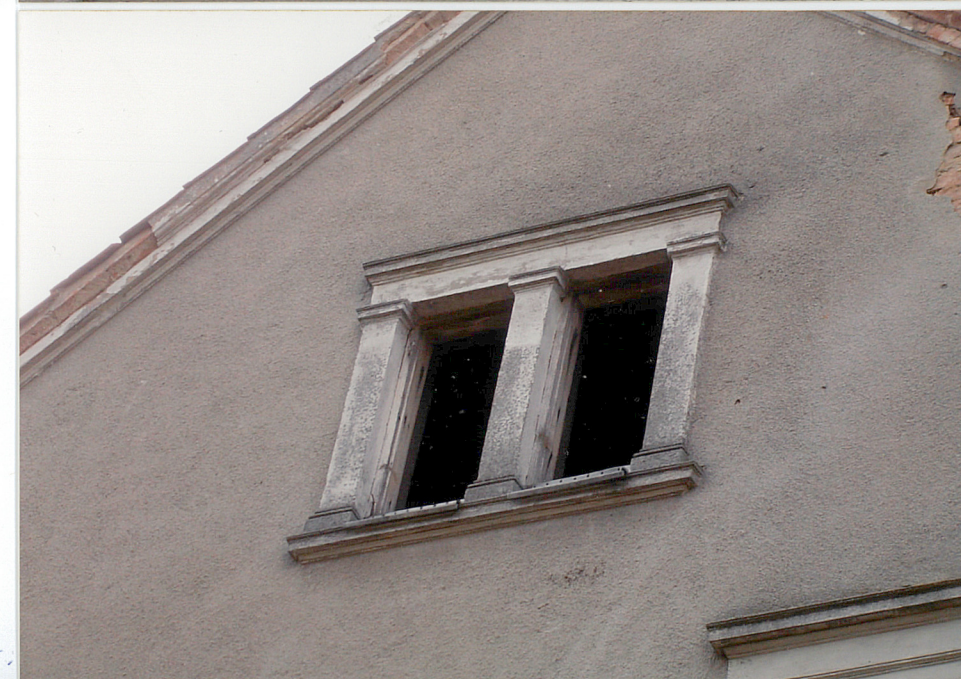
4.

Elewacja szczytowa (wschodnia): dwukondygnacyjna, niesymetryczna, zakończona szczytem o zarysie trójkąta. W pierwszej kondygnacji na bocznej osi otwór wejściowy zakończony prosto poprzedzony schodami. Otwory okienne zakończone prosto. Na osi pozorny ryzalit do wysokości gzymsu podokiennego okien drugiej kondygnacji zakończony gzymsem, mieszczący okna klatki schodowej. W drugiej kondygnacji para otworów okiennych posadowionych na wspólnym gzymsem, ujętych w tynkowane profilowane opaski z naczółkiem w postaci odcinka gzymsu oraz symetrycznie para otworów pozostawiona w formie blend z analogicznymi opaskami zwieńczonymi odcinkiem gzymsu. W szczycie na osi para okienek o wykroju prostokąta, posadowionych na odcinku gzymsu, okienka ujęte pilastrami i rozdzielone węgarkiem z analogicznym pilastrem, zwieńczone jednym naczółkiem w formie odcinka gzymsu. Elewacja dzielona horyzontalnie gzymsem kordonowym (zachowanym połowicznie).

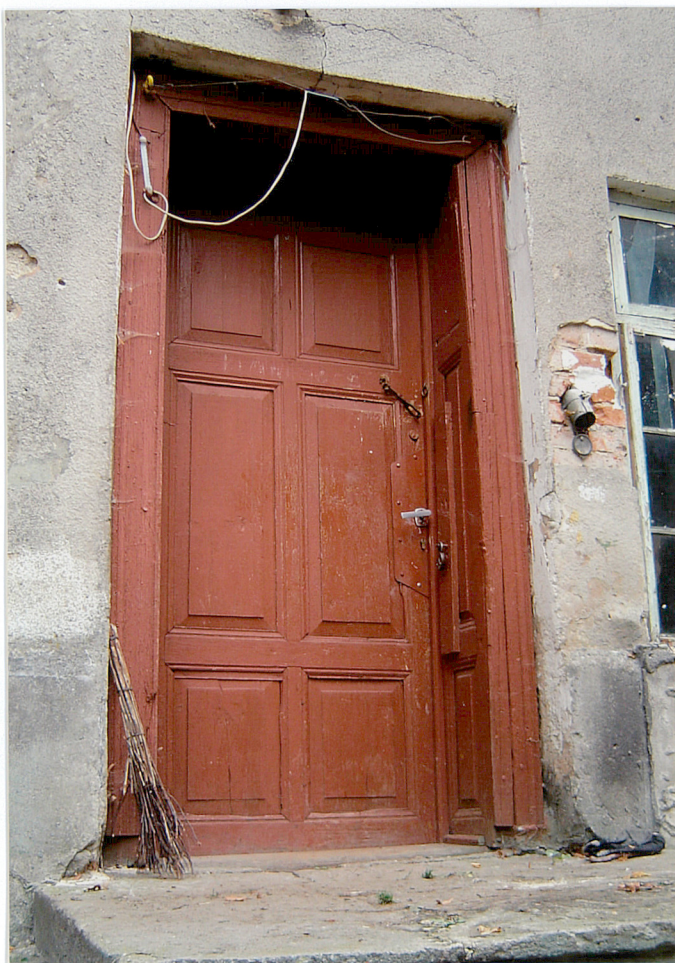
11.

Elewacja szczytowa (zachodnia): dwukondygnacyjna, zakończona szczytem o zarysie trójkąta. Pierwsza kondygnacja częściowo przesłonięta przybudówką ustawioną na osi, mieszczącą wejście, otwór drzwiowy zakończony prosto. Otwory okienne zakończone prosto, pod otworami pierwszej i drugiej kondygnacji prostokątne płyciny w profilowanym obramieniu. W dolnej kondygnacji na bocznych osiach jeden otwór okienny, ujęty w tynkowaną profilowaną opaskę z naczółkiem w postaci odcinka gzymsu oraz jeden otwór pozostawiony w formie blendy ujęty gładką tynkowaną opaską. W drugiej kondygnacji pięć otworów okiennych z czego dwa na jednej z bocznych osi pozostawione w formie blend, obramienia otworów analogicznie jak otworu okiennego w pierwszej kondygnacji. W szczycie na osi para okienek o wykroju prostokąta, posadowionych na odcinku gzymsu, ujętych pilastrami i rozdzielonych węgarkiem zasłoniętym analogicznym pilastrem, zwieńczonych jednym naczółkiem w formie odcinka gzymsu. Elewacja dzielona horyzontalnie gzymsem kordonowym na którym posadowione są otwory okienne drugiej kondygnacji.
