OŚRODEK DOKUMENTACJI ZABYTEKÓW W WARSZAWIE KARTA EWIDENCYJNA ZABYTEKÓW ARCHITEKTURY I BUDOWNICTWA																			A	B	C	D	E	F	G	H	I	J	K	L	Ł	M	N	O	P	R	S	T	U	V	W	X	Y	Z	Nr 27275
1. Obiekt KAMIENICA																			2. Czas powstania XVIII/XIX w.							3. Miejscowość Pasłęk

4. Adres ul. Dąbrowskiego 3 14-400 Pasłęk
5. Przynależność administracyjna województwo warmińsko-mazurskie powiat Elbląg gmina Pasłęk
6. Poprzednie nazwy miejscowości Preußisch Holland, Pāistlauks, Holqd Pruski
7. Przynależność administracyjna przed 01.01.1999 województwo olsztyńskie
8. Właściciel i jego adres własność prywatna
9. Użytkownik i jego adres najemcy
10. Rejestr zabytków nr: A-817 dec. z dnia 6 marca 1968 r.

**Kamienica
ul. Dąbrowskiego 3**

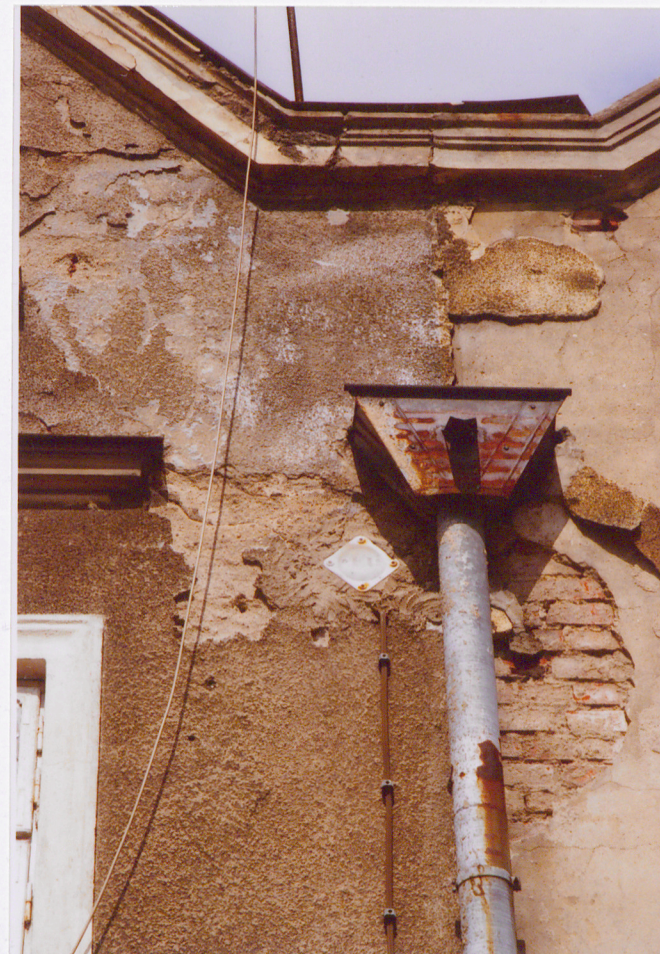
1. Elewacja podwórzowa
2. Drzwi w elewacji podwórzowej
3. Okno w szczycie elewacji podwórzowej
4. Zabudowa ul. Dąbrowskiego – od nr 2 do 6
5. Okna w szczycie elewacji frontowej
6. Zniszczenia tynków elewacji frontowej na styku z kamienicą nr 4
7. Schody na drugą kondygnację
8. Fragment balustrady schodów klatki schodowej
9. Fragment kondygnacji przyziemia z współczesną stolarką drzwiową
10. Schody prowadzące do piwnic
11. Piwnice
12. j.w.
13. Okno w elewacji podwórzowej
14. Fragment konstrukcji dachu
