KAMIENICA

XVIII/XIX w.

PASŁĘK

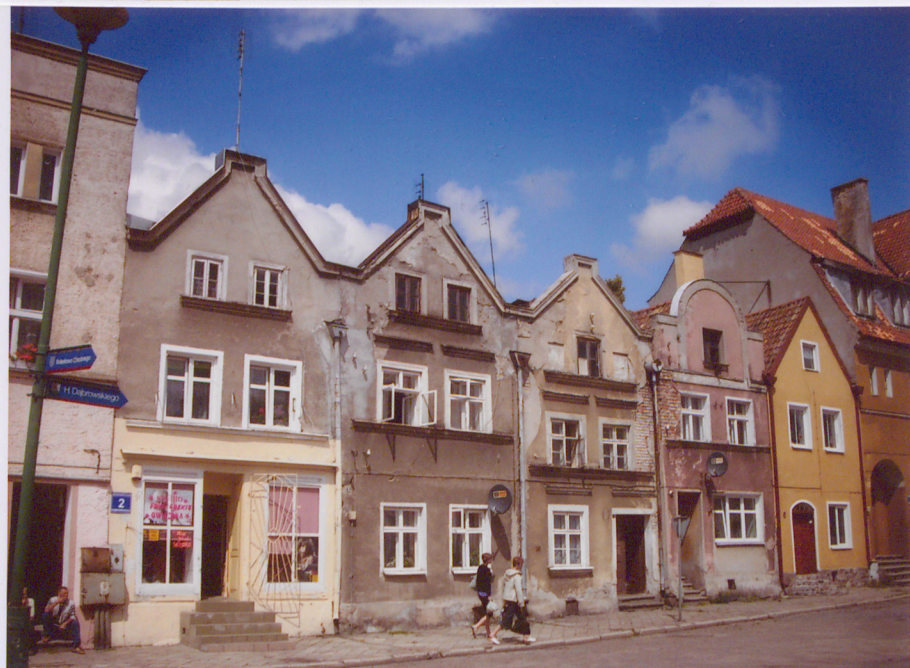
1. widok na ul. Dąbrowskiego
2. elewacja frontowa – fragment
3. szczyt elewacji podwórzowej
4. drzwi wejściowe w elewacji frontowej
- 5-6. widok na elewację podwórzową
7. piwnica
- 8-10. fragmenty dachu
11. wnętrze (korytarz prowadzący do wyjścia od str. podwórka)
12. piwnica
13. więźba dachowa

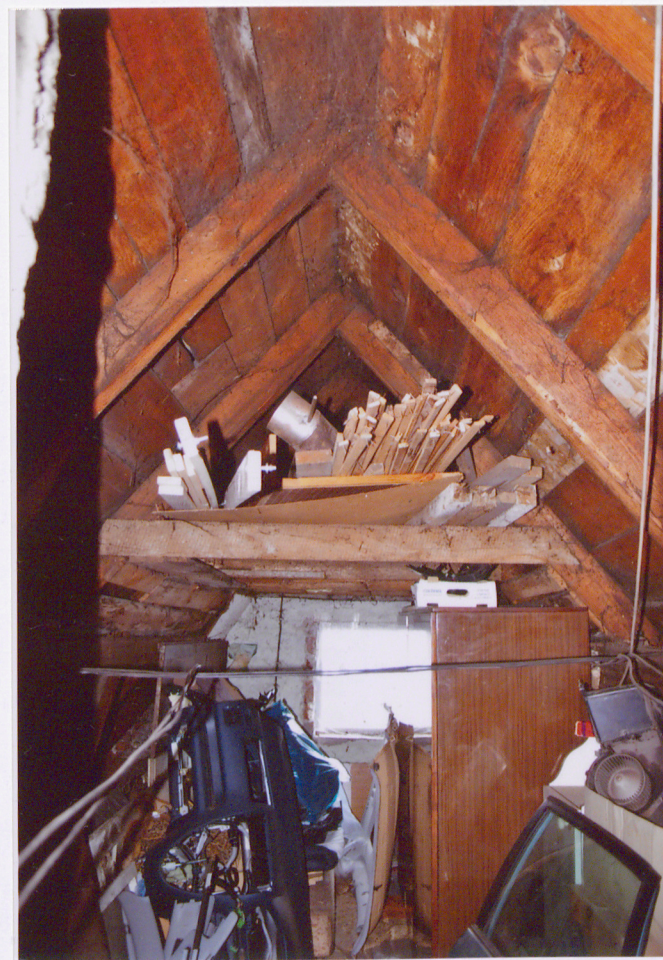
13.

Więźba dachowa: drewniana, krokwiowo-kleszczowa.

20. Najpilniejsze postulaty konserwatorskie <ul style="list-style-type: none"> • remont dachu, przemurowanie kominów • sprawdzenie izolacji • remont elewacji od strony podwórza
