DOM ul. Osńskiego nr 12

PASŁEK

Dom klasycystyczny wzniesiony w koń. XVIII w.
remontowany w XIX w i 1959 r.

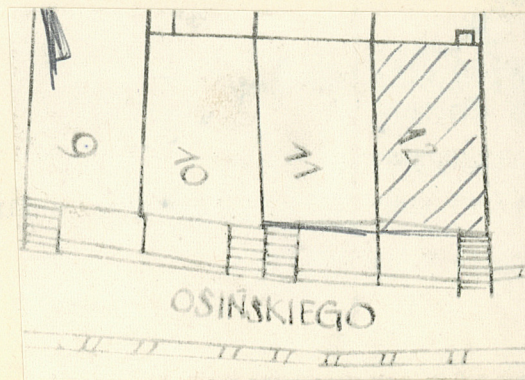
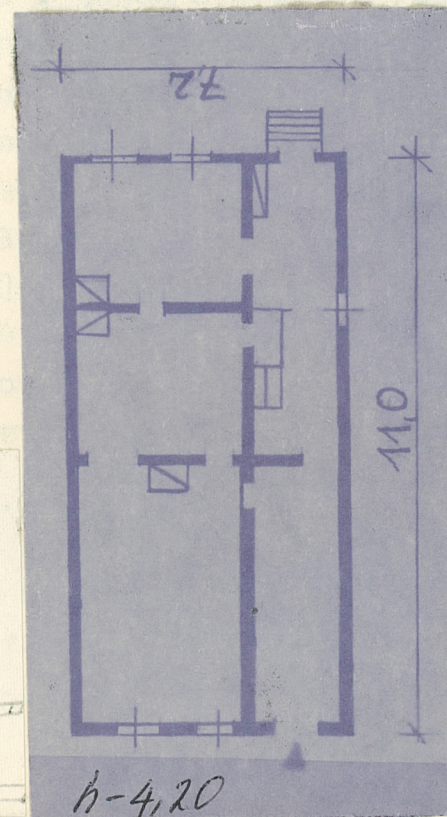
11. Zdjęcia, plan sytuacyjny, rzuty

| 18. Prace budowlane i konserwatorskie, ich przebieg i dokumentacja Remont 1959r obejmował przebudowę wnętrza, reperację dachu i renowację elewacji. | | 19. Stan zachowania (fundamenty, ściany zewnętrzne, ściany wewnętrzne, sklepienia, stropy, konstrukcje dachowe, pokrycie dachu, wyposażenie i instalacje) Stan zachowania dostateczny: <ul style="list-style-type: none"> - fundamenty zawilgocone 8% zniszcz. - ściany zewnętrzne obtłuczone 10% zniszcz. - ściany wewnętrzne odrapane 5% zniszcz, - stropy zużyte 5% zniszcz. - konstrukcja dachu zawilgocona 8% zniszcz. - pokrycie dachu nieuszczelnione 5% zniszcz. - instalacje zużyte 5% zniszcz. | |
