1. Obiekt

KAPLICA POMENNONICKA

3. Miejscowość

MARKUSY
JEZIORO

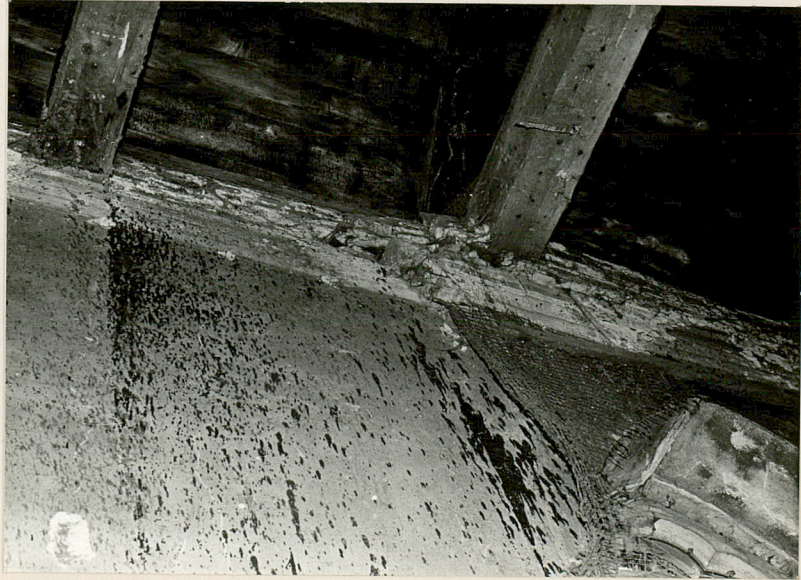
14. Kubatura 1200m ³	15. Powierzchnia użytkowa 200m ²	16. Przeznaczenie pierwotne kaplica	17. Użytkowanie obecne magazyn zbożowy
18. Prace budowlane i konserwatorskie, ich przebieg i dokumentacja Slady naprawy pęknięć ścian zewnętrznych nad oknami, prawdopodobnie na początku XX w		19. Stan zachowania (fundamenty, ściany zewnętrzne, ściany wewnętrzne, sklepienia, stropy konstrukcje dachowe, pokrycie dachu, wyposażenie i instalacje) Ściany zewnętrzne bardzo spękane. W szczególnie złym stanie jest ściana północna, gdzie popękany mur odchylony jest na zewnątrz o ok. 20 cm, co sprawia, że belki stropowe wychodzą ze swych gniazd /Fot/ co grozi zawaleniem konstrukcji dachowej. Ze skrajnego /zachodniego/ okna ściany południowej na skutek spękania ściany i jej deformacji wypadły cegły ze zwornika okna. Wszystkie okna są zamurowane do 3/4 wysokości. Konstrukcja dachowa miejscami spróchniała na skutek zacieków. Nieliczne ubytki dachówek. Ze stropu zostało zerwane odeskowanie, wyposażenie wnętrza świątyni rozkradzione po wojnie. Podłoga niegdyś drewniana obecnie wybetonowana.

20. Najpilniejsze postulaty konserwatorskie Podeprzeć ściany, aby uchronić konstrukcję dachową przed zawaleniem, uzupełnić brakujące dachówki.
