Sambród

Gmina Małdyty

METEOROLOGIA PARKU - OGRODU				
1	Adres:	niejescowość - Sambród	gmina - Małdyty	powiat - Morąg województwo - olsztyńskie
2	Nazwa parku:	aktualna -	dawna -	
3	Rodzaj parku i stani jego zachowania:	Park został rozparcelowany pomiędzy prywatnych właścicieli i od 1949 użytkowany jest jako pastwisko. Z dawnych założeń pozostały tylko ślady dawnej alei dębowej i kilka chorych lip. Widoczne są ślady kanałów i stawku. Wiele drzew usunięto.		
4	Czas powstania:	XVIII w.		
5	Położenie parku:	Park położony jest przy bocznej drodze z Małdyt przez Sambród, Chojnik do Moraga. Rozciąga się pomiędzy kościołem i dawną oficyną pałacową skąd teren opada stromo w kierunku północnym.		
6	powierzchnia parku:	ogółem w ha - 2,5	w tym wód w ha - -	czy są na niej budynki i jakie - oficyna pałacowa i kościół z XVIII w stanowiące pierwotnie dwa skrzydła pałacu.
7	Użytkownik parku:	Stefan Skirzyński - 1 ha, 1,5 ha - 9 innych użytkowników

I. Krótka analiza historyczna.

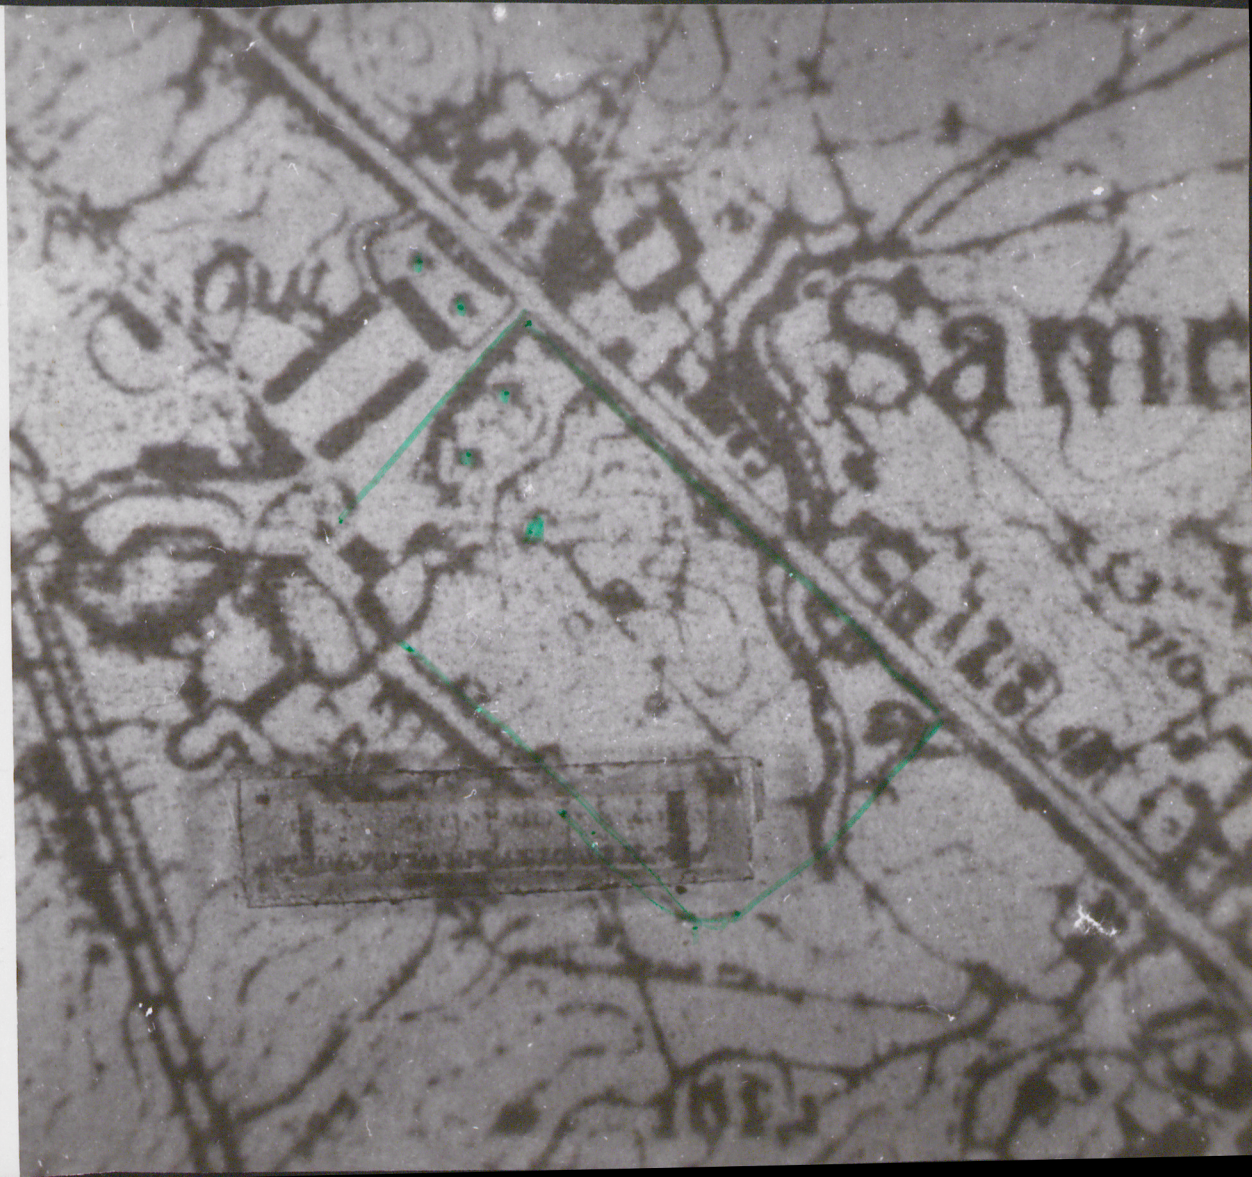
1 neg 3700

1. Nr neg. 3700 Lewe skrzydło pałacu - obecnie kościół katolicki,
2. Nr neg. 3701 Prawe skrzydło pałacu zajmowane przez rolników obecnie,
3. Nr neg. 3699 Resztką zadrzewienia złożonego z lip i kasztanowców,
4. Nr neg. 3698 Dwie stare lipy,
5. Nr neg. 3695, 96 Pozostałość zadrzewień dawnego parku,
6. Nr neg. 3697 Wypróchniały pień potężnej lipy.
