1. Obiekt

KAMIENICA ul. Warmińska 25

pocz. XX w.

OLSZTYN

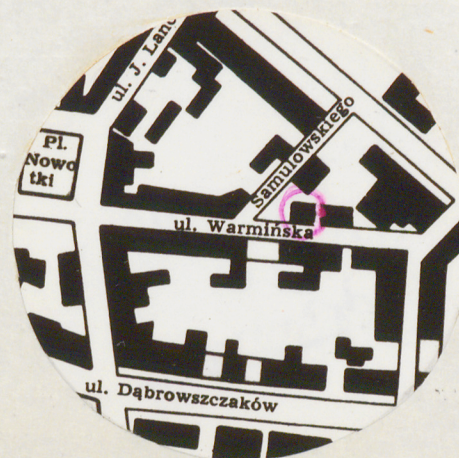
autor zdjęć K. Rzepecki
data wykonania 1975r.
miejsce przechowywania negatywów

Fasada siedmioosiowa w tym : dwa pozorne ryzality dwuosiowe po bokach i trójosiowy korpus /2+3+2/. Okna prostokątne, wyższych kondygnacji w ozdobnych opaskach łączonych w poziome pasy z naczołkami. Przed oknami wschodniego ryzalitu balkony o żelaznych balustradach. Parter boniowany. Między kondygnacjami gzymsy działowe, a pod okapem gzyms wieńczący na konsolkach.

14. Kubatura	15. Powierzchnia użytkowa	16. Przeznaczenie pierwotne Mieszkalne	17. Użytkowanie obecne mieszkalne
18. Prace budowlane i konserwatorskie, ich przebieg i dokumentacja W 3 ćw. XX w. dokonano pokrycia dachu papą, Remontu wewnątrz i odnowienia elewacji.		19. Stan zachowania (fundamenty, ściany zewnętrzne, ściany wewnętrzne, sklepienia, stropy, konstrukcje dachowe, pokrycie dachu, wyposażenie i instalacje) Stan zachowania względnie dobry : <ul style="list-style-type: none"> - fundamenty zawilgocone 10% zniszcz., - ściany zewnętrzne odrapane 7% zniszcz., - ściany wewn. szczególnie klatki schodowej obtłuczone i zagrzybione 10% zniszcz., - stropy zużyte 7% zniszcz., - więźba, krokwie i łąty zawilgocone 10% zniszcz., - pokrycie dachu nieszczelne 5% zniszcz., - instalacje zużyte 7% zniszcz.- 	
20. Najpilniejsze postulaty konserwatorskie Potrzebny remont dachu.-
