ZESPÓŁ GOSPODARCZY DWORSKI - karta zespołu

XVI w.
budynki z
XIX wieku

JARANTÓW

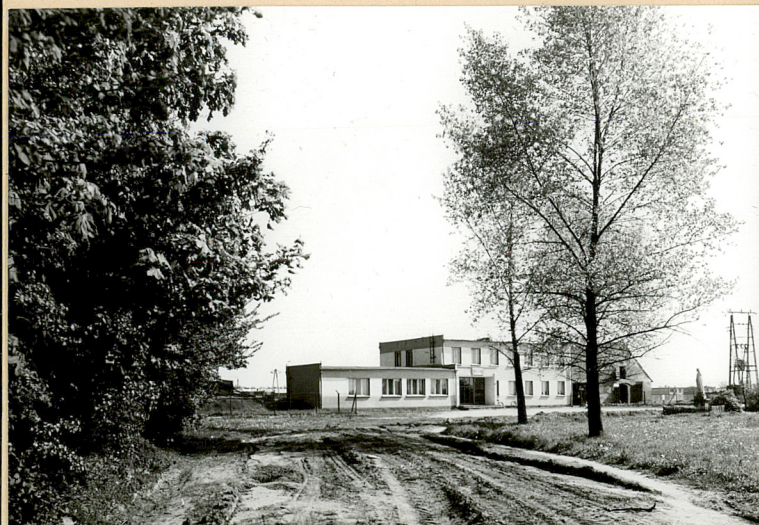
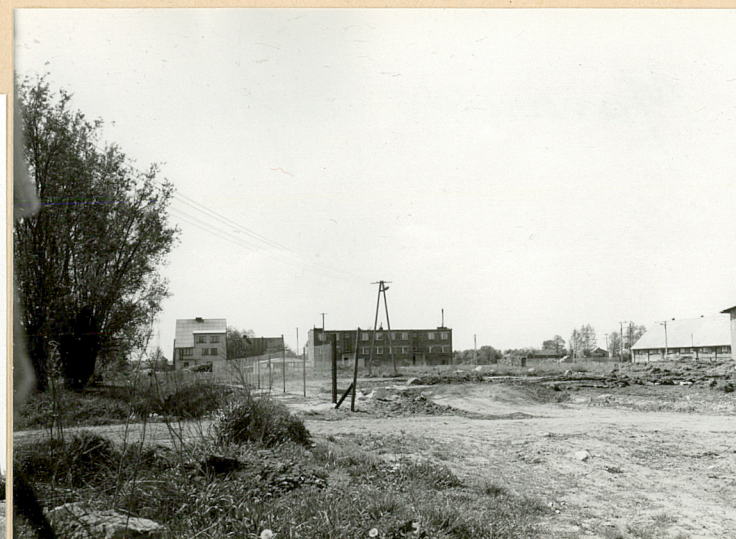
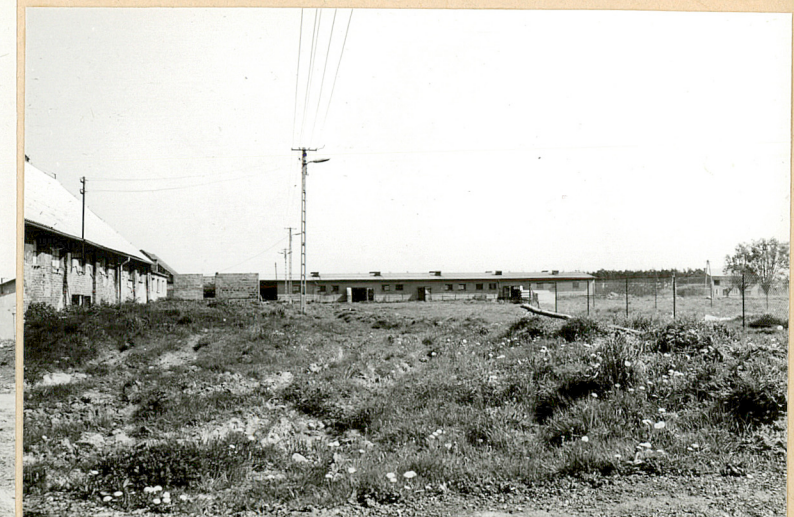
Fot. 20. Widok na wschodnią krawędź podwórza zabudowaną budynkiem obory od strony południowej i budynkiem kuźni.

Fot. 21. Widok na wschodnią krawędź podwórza od strony północnej krawędź ta pierwotnie była zamknięta budynkiem stodoły obecnie po wyburzeniu stodoły krawędź od wschodu jest otwarta, natomiast zamknięta jest krawędź od północy.

Fot. 22. Północna krawędź podwórza - całkowicie zamknięta budynkami: stodołą - od strony zachodniej i jałownikiem - od strony wschodniej.

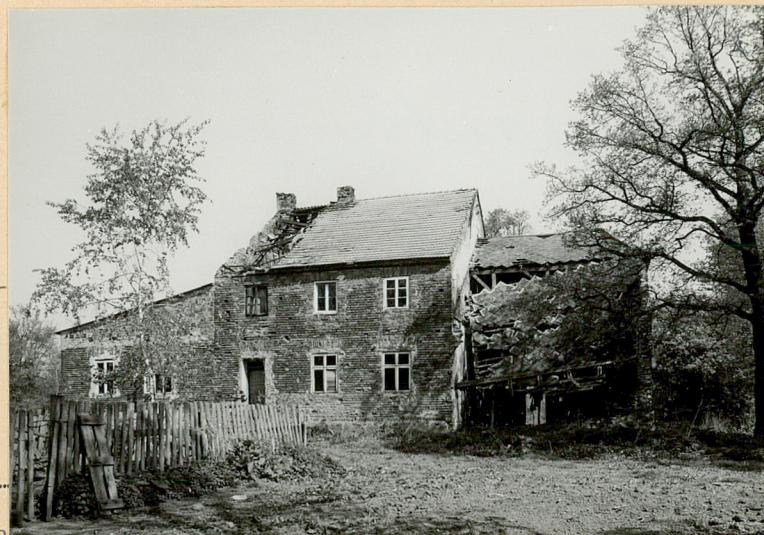
Wykaz pozostałych budynków w zespole dla których nie zostały założone ani
karty, ani wkładki: kuźnia (4), - mała wartość artystyczna, przebudowany,
lodownia, ob. magazyn paliw (5), - przebudowana,
jałownik (6) - budynek nowy,
gorzelnia (9), później dom mieszkalny - przebudowany,
dwojak (16) - przebudowany,
dwojak (17) - przebudowany.
dwojak /18/ - przebudowany.Fot. 24. Dawna gorzelnia stojąca
przy stawie dużym - prze-
budowana w okresie między-
wojennym na dom mieszkal-
ny, ob. nieużytkowana.

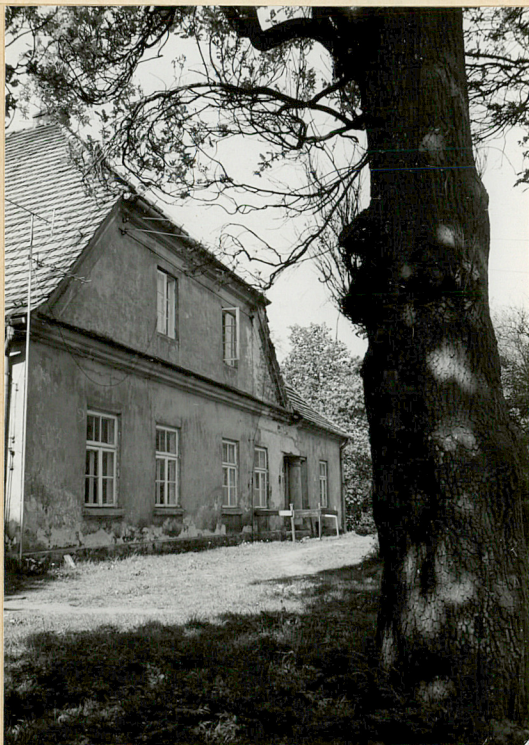
Fot. 29. Północna /szczytowa/ elewacja dworu.
