1. Obiekt

STAJNIA, OB. GARAŻE (22)
w zespole koszar przy ul. Wrzesińskiej

G N I E Z N O

4. Adres ul. Wrzesińska
62-200 Gniezno

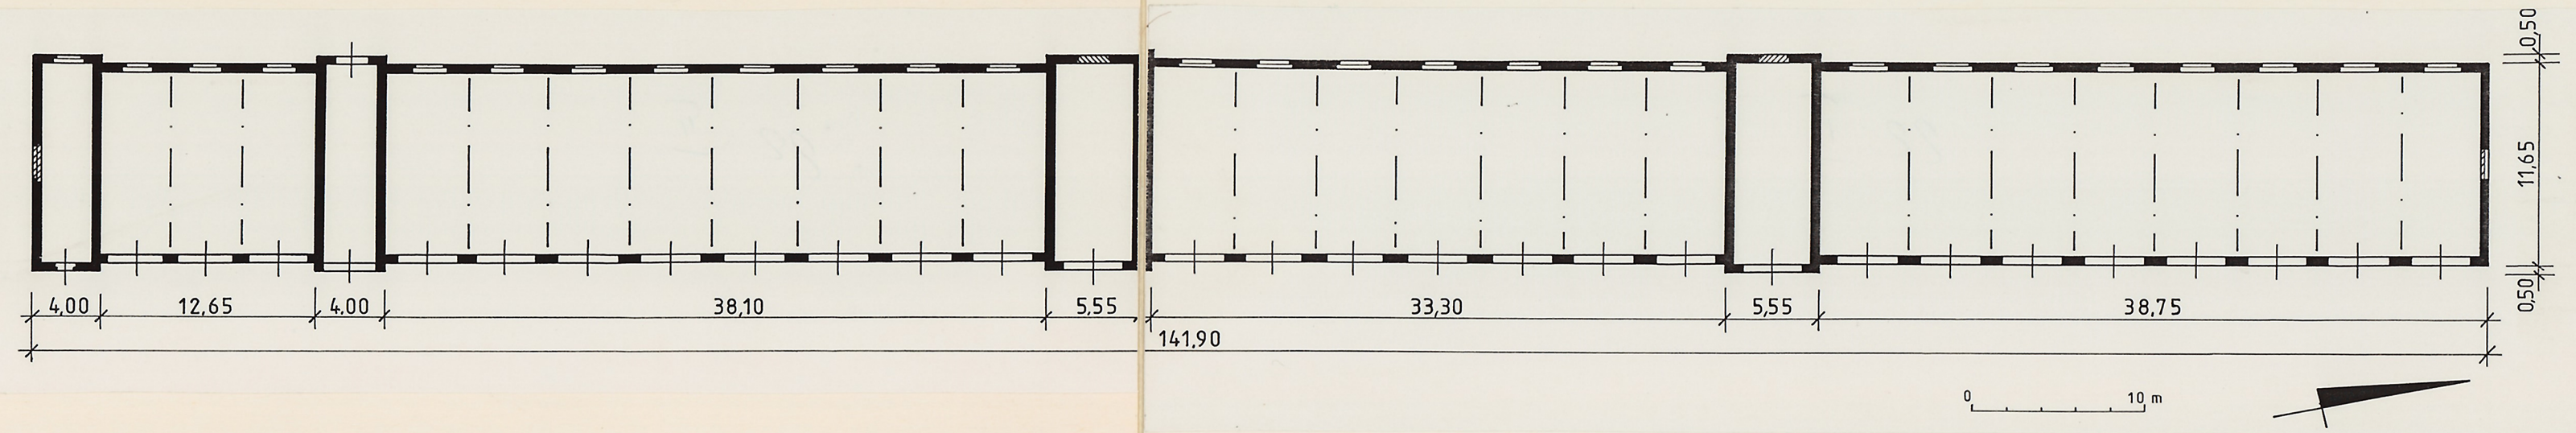
rzut

Rzut. Budynek wzniesiony na rzucie zbliżonym do silnie wydłużonego prostokąta (długości około 142m); z licznymi płytkimi ryzalitami w ścianach podłużnych - wzniesiony w układzie konstrukcyjnym poprzecznym, trzydziestotraktowym.
