1. Obiekt

STAJNIA KONI WYJAZDOWYCH, WOZOWNIA

9822 OB. BUDYNEK MIESZKALNO GOSPODARCZY / 1 /

ŻAKOWO

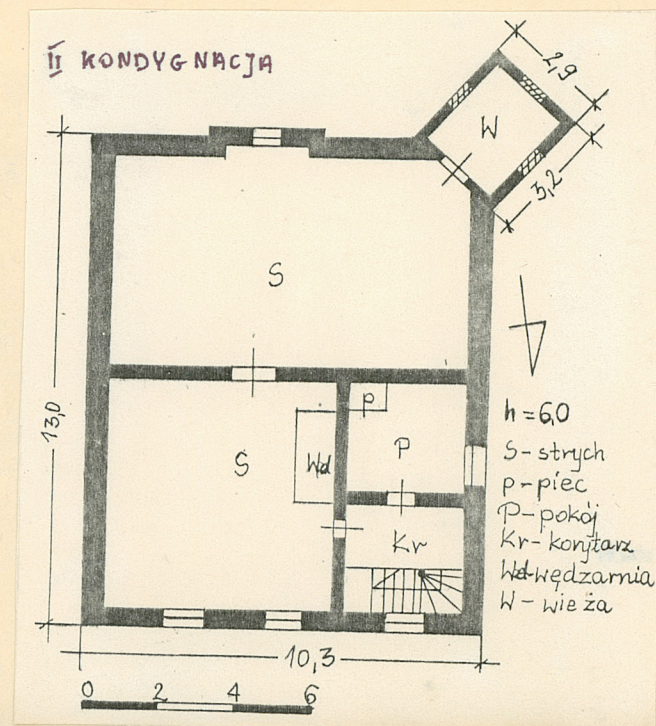
i wymianę pierwotnych okien. Od strony południowej do elewacji przylega wieżyczka. Elewacja tynkowana. Wszystkie elewacje zwieńczone fryzem arkadkowym i attyką. Wieżyczka - z czerwonej cegły, zwieńczona fryzem arkadkowym i attyką, blendy okienne i zamurowane okna zamknięte łukami pełnymi, poniżej fryzu arkadkowego okrągła blenda. Elewacje wozowni - południowa - dwuosiowa, zwieńczona fryzem i attyką, nietynkowana z czerwonej cegły, wrota i blenda drzwiowa umieszczone obok siebie, przekryte łukami odcinkowymi. Północna-ściana z kamienia w obramowaniu ceglanym, centralnie usytuowana lizena dzieli elewację na dwie płaszczyzny, w jednej z płaszczyzn okno zamurowane do $\frac{3}{4}$ wysokości. Elewacja zwieńczona fryzem arkadkowym, attyka zniszczona. Wschodnia - kamienna ściana podzielona na trzy płaszczyzny, pierwotnie w każdej z płaszczyzn po jednym oknie, obecnie w dwóch płaszczyznach okna zachowane, w jednej zamurowane i wstawione deskowe drzwi. Wnętrze - część stajenna całkowicie przebudowana i zaadaptowana na mieszkanie, jednonęttrzna wozownia zachowana w stanie pierwotnym i wykorzystywana jako magazyn podręczny, poddasze służące pierwotnie jako przechowalnia siana obecnie zagospodarowane - oprócz strychu i wędzarni wydzielone pomieszczenie mieszkalne, Instalacje - elektryczna, wodociągowa.
