STAJNIA OB. BUDYNEK MIESZKALNO-GOSPODARCZY

Nr 7

2 poł. XIX

R Y B I T W Y

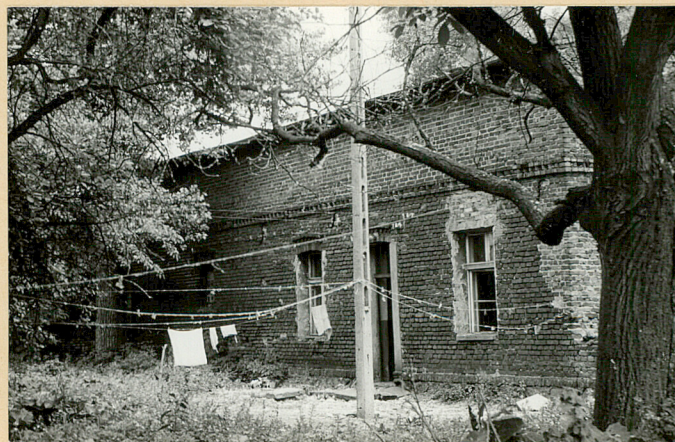
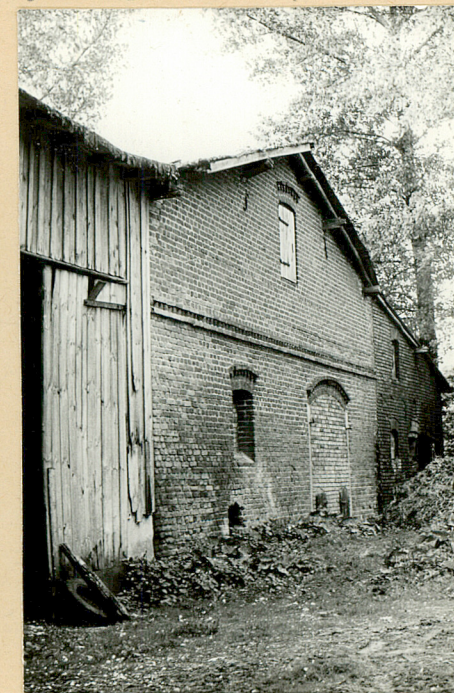
Obiekt zaniedbany. Ściany wykazują spękania pionowe i ukośne, wykruszona i wypłukana zaprawa, wykruszone cegły. Ściany fragm. wymienione. Dach nieszczelny, deskowanie dachu i elementy drewniane więźby dachowej zawilgocone i zagrzybione.

1. Elewacja wsch. - część pld. i środk.
2. Elewacja zach. - część pld. i środk.
3. Elewacja północna
4. Sklepienie stajni
5. Zachodnia droga dojazdowa do folwarku /zachowany filar bramy wjazdowej, po lewej dwojak/
6. Droga dojazdowa od pld.-zach.
7. Dwór /1/ - elewacja południowa
8. Obora /4/ - elewacja wschodnia
9. Obora /4/ - fragm. elewacji zach.
10. Dwojak /8/ - elewacje zach. i pld.
