1. Obiekt

KOŚCIÓŁ FIL. P.W. ŚW. WAWRZYNKA

OLSZYNA

c.d. opisu i fotografie

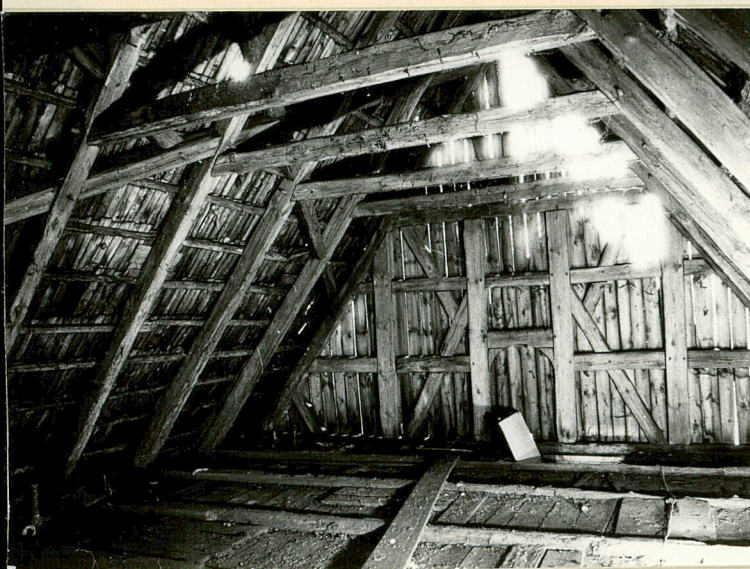
7. Ściana szczytowa nawy - wypełnienie z cegły.
8. Metalowe obejmy wzmacniające drewnianą konstrukcję ścian
9. Destrukcja drewnianych elementów konstrukcji ryglowej - ściana pd.
10. Element ramy wspierającej podciąg.
11. Belka stropowa chóru.
12. Wieżba dachowa - widok ogólny ku wsch.
13. Wieżba dachowa - widok ku zach.
14. Schody wewnętrzne na chór muzyczny.
15. Okno w pd. ścianie prezbiterium.
16. Okno zakrystii.
17. Drzwi zewnętrzne do kruchty.
18. Widok kościoła od pd.-zach.
19. Widok kościoła od pd.
20. Elewacja boczna.
21. Widok kościoła od pn.-zach.
22. Gzyms wieńczący ścianę korpusu.
23. Wsparnik gzymsu.
24. Okap zakrystii - widoczna destrukcja ścian.
25. Sygnaturka.
26. Wnętrze kościoła - widok na prezbiterium.
27. Wnętrze kościoła - widok na chór muzyczny.
28. Wnętrze kościoła - słup chóru muzycznego.
29. Wnętrze kościoła - profil belki chóru muzycznego.
