1. Obiekt

wiatrak - koźlak

1766

DĄBCZE ✓

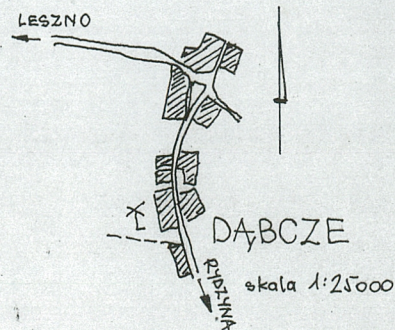
Podstawę wiatraka stanowi pionowa oś /tzw. słup/ osadzona na czterech skrzyżowanych belach i związana z nimi za pomocą zestrzałów, tworząc tzw. koziół. Koziół wsparty na fundamencie z kamienia polnego na podmurówce /w kształcie krzyża/ z cegieł stanowi część nieruchomą wiatraka. Osadzony na koźle dwukondygnacyjny budynek założony na planie zbliżonym do kwadratu /5,60m x 4,80 m/ posiada konstrukcję szkieletową. Budynek jest częścią ruchomą, poruszaną przy pomocy dyszla umieszczonego w dolnej partii budynku. Ściany szalowane są deskami oraz gontem /ściana wietrzna/. Całość nakryta jest dwuspadowym dachem gontowym o konstrukcji krowkowej, ze ściętym szczytem od strony ściany wietrznej. Na wysokości pierwszej kondygnacji znajduje się wejście do budynku poprzedzone schodami i galerią. Na osi tej kondygnacji występuje słup podtrzymujący mącznicę. Na niej w drugiej kondygnacji spoczywają dwa młyńskie kamienie /górny i dolny/. Tu również mieści się wał napędowy z kołem pałecznym. Na zewnątrz od strony ściany wietrznej znajdują się cztery śmigła typu żaluzjowego, umocowane na głowicy wału napędowego. Komunikacja między kondygnacjami za pomocą jednobiegowych schodów wewnętrznych. Wiatrak posiada piorunochron.

4. Kubatura	15. Powierzchnia użytkowa	16. Przeznaczenie pierwotne	17. Użytkowanie obecne
336,2 m ³	53,8 m ²	wiatrak	nieużytkowany
8. Prace budowlane i konserwatorskie, ich przebieg i dokumentacja		19. Stan zachowania (fundamenty, ściany zewnętrzne, ściany wewnętrzne, sklepienia, stropy, konstrukcje dachowe, pokrycie dachu, wyposażenie i instalacje)	
		<p>Stan dobry.</p> <p>Pewne ubytki w oszalowaniu ścian i w dachu. Schody i galeria uszkodzone. Konstrukcja w stanie dobrym.</p>	
20. Najpilniejsze postulaty konserwatorskie			
<p>Wymagana naprawa dachu i oszalowania ścian.</p>
