KOŚCIÓŁ FILIALNY PW. MB KRÓLOWEJ POLSKI

DŁUSKO GRYFIŃSKIE

Konsystorz Szczeciński t.II, budowy i naprawy, zapisy testamentowe, fundacje 1776-1802.
Karta "zielona" obiektu PSOZ O/Szczecin

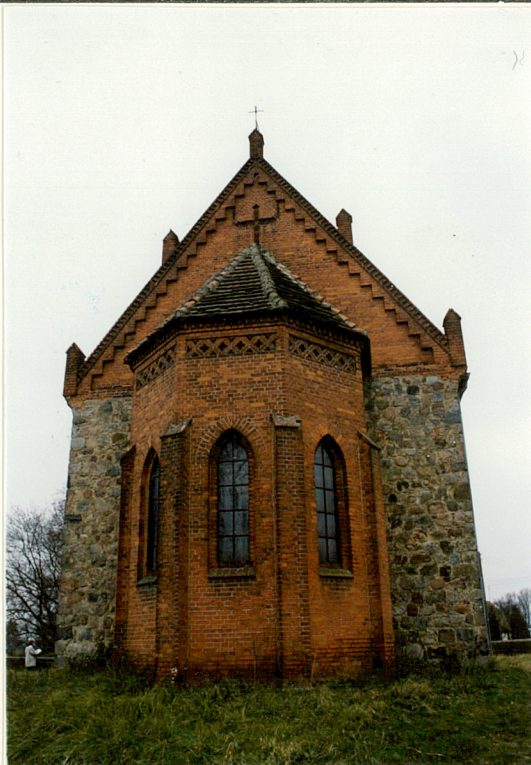
-2-

1. elewacja zachodnia
2. elewacja wschodnia - apsyda
3. fragm. elewacji płd. - widoczny granitowy gzyms gotycki (z prawej) i XVIII-wieczny gzyms ceramiczny (z wałkami)
4. 4. wieża - widok od strony zachodniej

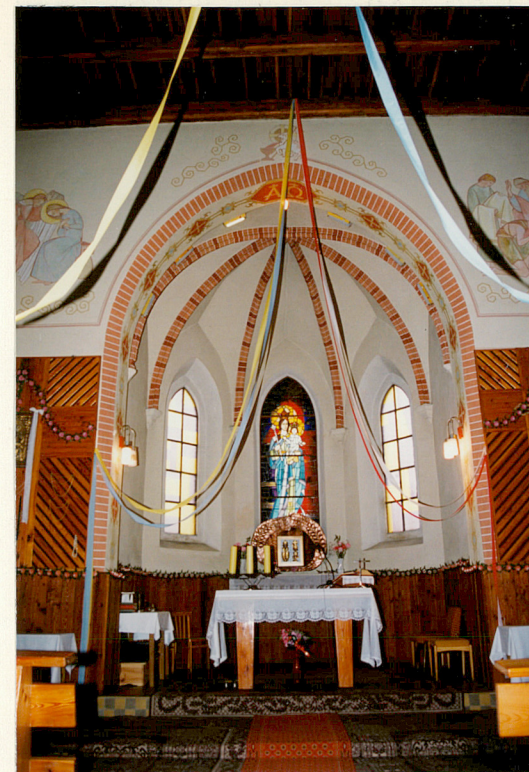
-3-

1. portal zachodni
2. fragm. elewacji południowej - okno i widoczne zamurowania gotyckich portali
3. wnętrze - apsyda
4. wnętrze - strop
