KARTA EWIDENCYJNA ZABYTKU NIERUCHOMEGO

KOŁOBRZEG

BUDYNEK POCZTY

ul. Armii Krajowej 1
nr ewidencyjny działki 166 obr.12
nr księgi wieczystej

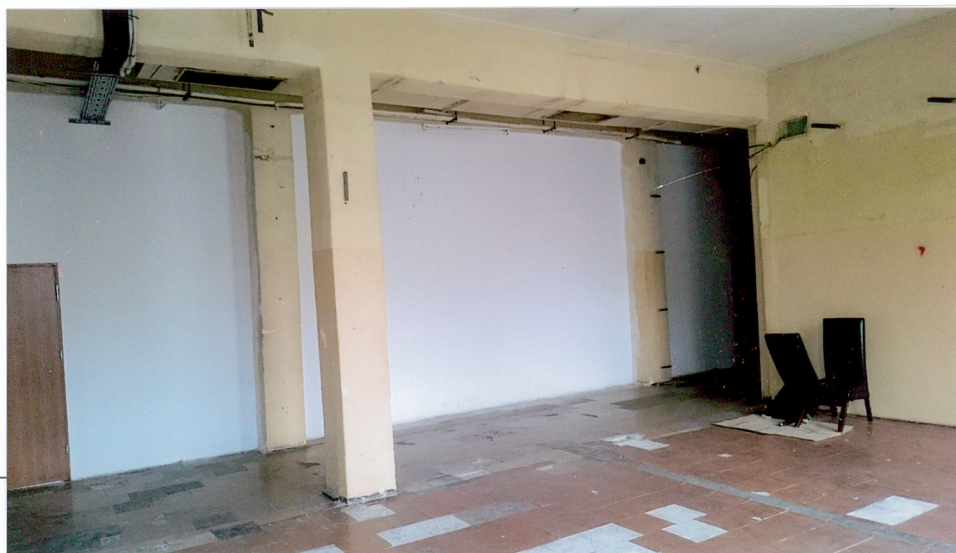
27. Wnętrze Sali na I w ryzalicie środkowym skrzydła głównego, widok na ścianę wschodnią.
28. Schody w skrzydle głównym.
