DOM MIESZCZAŃSKI

3. Miejscowość
MORYŃ

ul. Szkolna 19

1. Miejscowość MORYŃ	2. Obiekt (nazwa jak w karcie) Dom, ul. Szkolna 19	3. Zawartość wkładki (nazwa obiektu lub materiału uzupełniającego) C.d. tekstu, foto
-------------------------	---	---

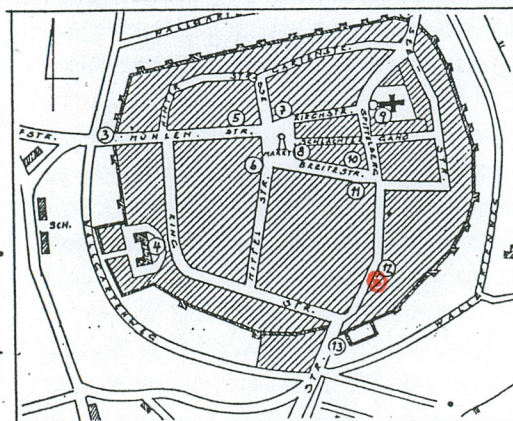
✓ Elewacje. Fasada jest 7-osiowa. Przy narożniku północnym mieści brama przejazdu o wykroju odcinkowym z falista linią łuku. W czwartej osi od strony północnej usytuowane jest prostokątne wejście do wnętrza poprzedzone schodami. Po lewej stronie wejścia umieszczone są 3 okna, po prawej dwa. Wszystkie prostokątne, ujęte płaskimi opaskami. W cokole pozostawionym w fakturze kamienia umieszczone są 3 okienka piwniczne zakończone łukami odcinkowymi. Elewacja północna jest bezokienna. Elewacja podwórzowa jest 6-osiowa. Oprócz przejazdu bramnego, dzieli ją jedno wejście umieszczone na osi sieni oraz 4 okna prostokątne, rozmieszczone nie symetrycznie. Wejście poprzedzone jest schodami. W cokole pozostawionym tu również w fakturze kamienia umieszczone są 3 okienka piwniczne i wejście do piwnic w niewielkiej przybudówce. Dwa okienka piwniczne są częściowo zamurowane. Elewacja południowa zasłonięta jest sąsiednim domem.

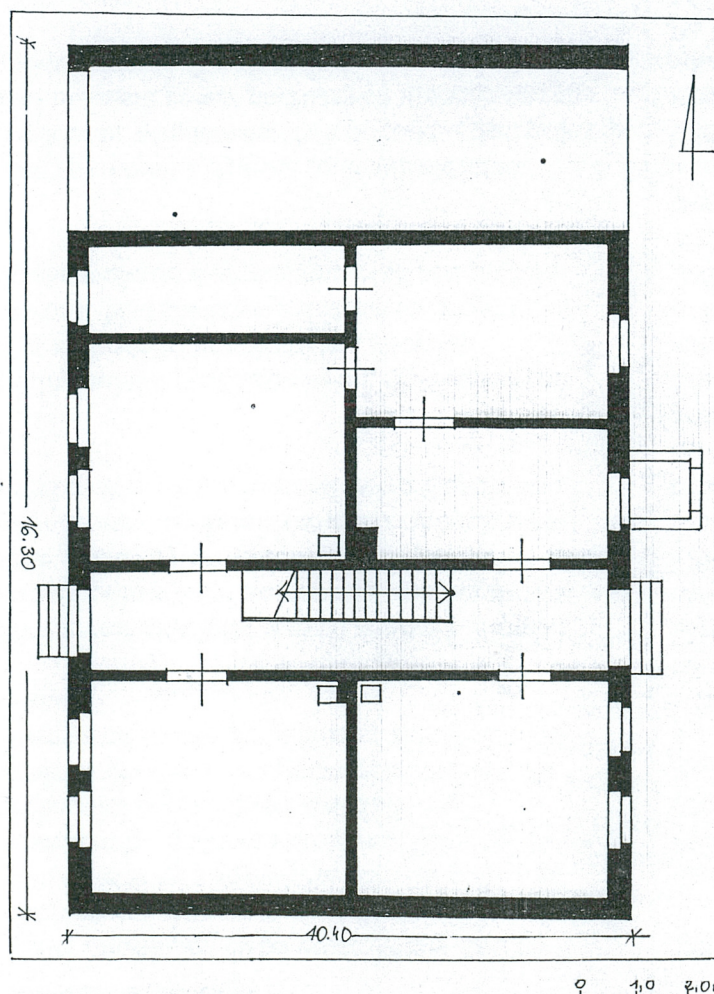
Rzut parteru

Rzut. Dom założony jest na planie prostokąta o wymiarach 10.42 x 16.95m, z trzy metrowej szerokości przejazdem bramnym przy ścianie północnej. Wnętrze części mieszkalnej zkomponowane jest w układzie dwutraktowym z sienią przelotową przesuniętą z osi w kierunku południowym.
