1. Obiekt KOŚCIÓŁ PROTESTANCKI, OB. RZYM.-KAT., PAR., P.W. MB BOLESNEJ	2. Czas powstania 4 ćw. XIX	3. Miejscowość SZCZECIN - OSÓW
---	--------------------------------	-----------------------------------

1. Miejscowość.....	Szczecin - Osów	4. Obiekt (nazwa jak w karcie)	5. Zawartość wkładki (nazwa materiału uzupełniającego)
2. Gmina.....	Szczecin	KOŚCIOŁ PROTEST., OB. RZYM.-KAT.,	c.d. rubr. nr 12, rzut, zdjęcia
3. Województwo.....	zachodniopomorskie	PAR., P.W. MB BOLESNEJ

1. Miejscowość.....	Szczecin - Osów	4. Obiekt (nazwa jak w karcie)	D Z W O N N I C A	5. Zawartość wkładki (nazwa materiału używanego)	tekst, zdjęcia, rysunki
2. Gmina.....	Szczecin		PRZY KOŚCIELE PAR. P.W. MB BOLESNEJ		
3. Województwo.....	zachodniopomorskie

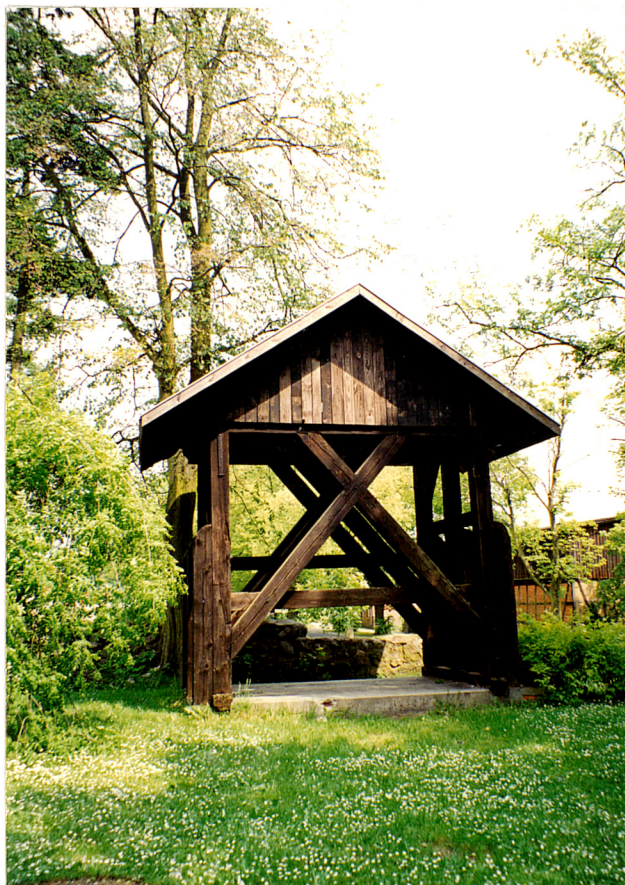
13

12. Dzwonnica - widok od północnego-wschodu
13. Widok od strony zachodniej
14. Widok od strony północnej
15. Widok od strony wschodniej
16. Widok od strony południowej
17. Dzwon z 1820 r.
18. Belka balansowa
19. Ogólny widok dzwonnicy na tle kościoła

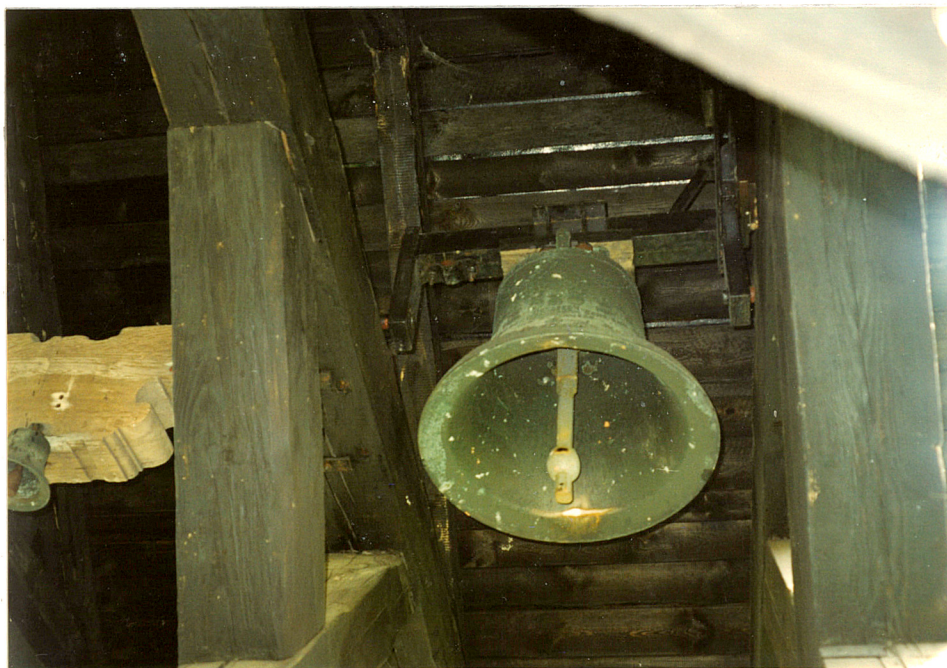
17

stara, drewniana, bogato profilowana belka balansowa z kowalskimi okuciami; na niej zawieszony mały dzwonek o średnicy ca 15 cm. Od strony zachodniej belka balansowa nowsza, stalowo-drewniana. Na belce zawieszony dzwon o średnicy ca 70 cm, dekorowany, opatrzony inskrypcją. Napis na dzwonie w jęz. niemieckim, wierszem. W swobodnym przekładzie p. Heigelmana, mieszkańca Osowa (udostępnionym przez b. proboszcza parafii, ks. J. Filipka) brzmi: " W przerażającym wojennym zgiełku, gdy wojska Francji z konparskaniem, wrzaskiem zwycięskim pijanego mrowia zbliżały się do nas, z biedy i nędzy, krzyku przestachu rozpękłem na pół w roku 1807. Jednakże przy Bogu przetrwałem w biedzie a Wilhelma III siła wroga na końcu powaliła. Teraz na nowo odlany, w roku 20-tym zapisany zabrzmiał mój dźwięk w pokoju, w dziękczynnej pieśni na chwałę Bogu przez wiele setek lat." Pod wierszem: "odlany przez braci Schwann w Szczecinie 1820". Dzwon uruchamiany jest elektrycznie, instalacja we wnętrzu kościoła. Stan techniczny. Płyta fundamentowa, zasadnicza konstrukcja, pokrycie dachu oraz deskowanie w dobrym stanie technicznym. Niektóre elementy konstrukcji ścian zaatakowane przez szkodniki biologiczne, północna podwalina spróchniała.
