1. Obiekt zabytkowy

kościół fil. p.w. św. katarzyny ^{SW.} gmina ^{CHRZCICA}

dubiesz ^{gm. Tuczo}

3. Wiek XIV

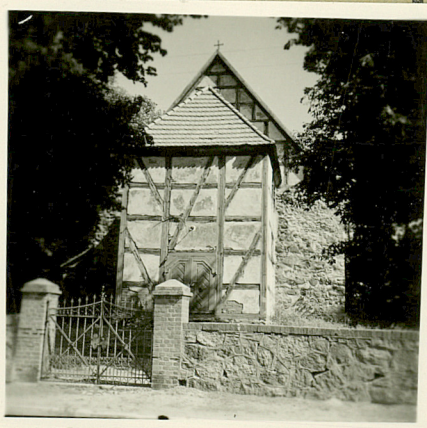
STAN z 1964r.

kościół orientowany. Od zach. wieści XVIII / XIX w. (obroniana). Kościół murewany z kamienia nanukowego z wieżami cegły. W ścianie pn. portek przypięty (zestęski) Okna dwukrotnie podkolumnie o gładkich gładkach. W ścianie zach. potrójne okno (trójkątne ramowane)
