1. Obiekt; Most drogowy na rzece Bóbr

MOST DROGOWY

1903/1946

SIEDŁĘCIN

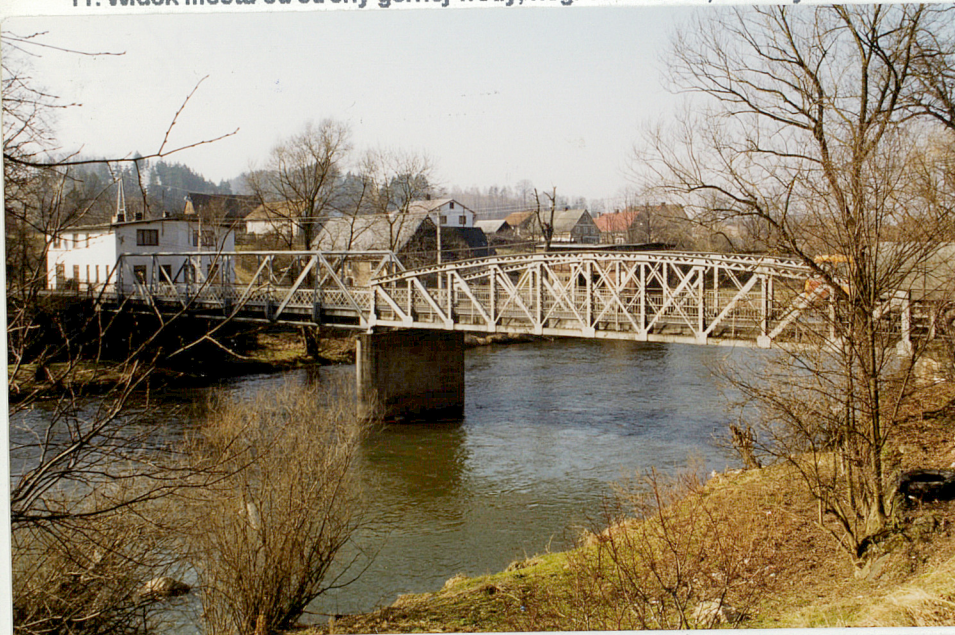
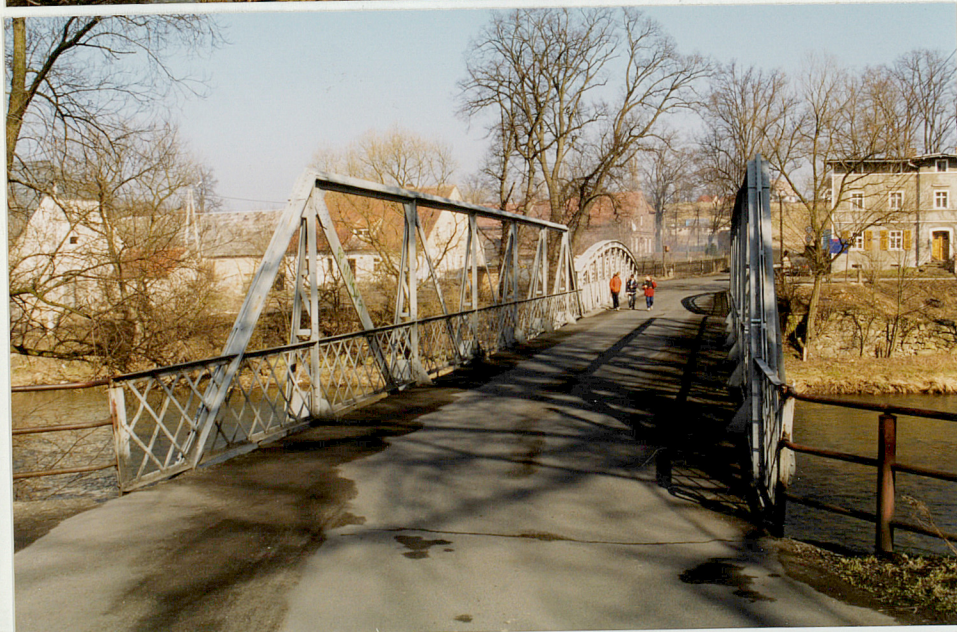
11. Widok mostu od strony górnej wody, neg. 1000/655/4, widok jezdni na moście, neg. 1000/653/6, orientacja, sytuacja.

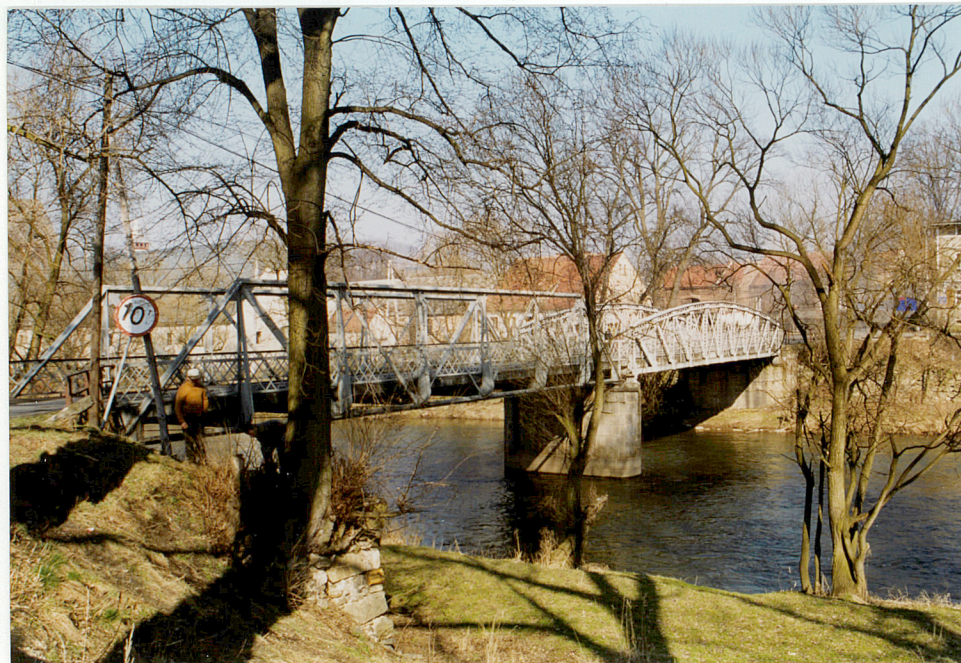
1. Widok mostu od strony górnej wody z lewego brzegu, neg. 1000/655/1

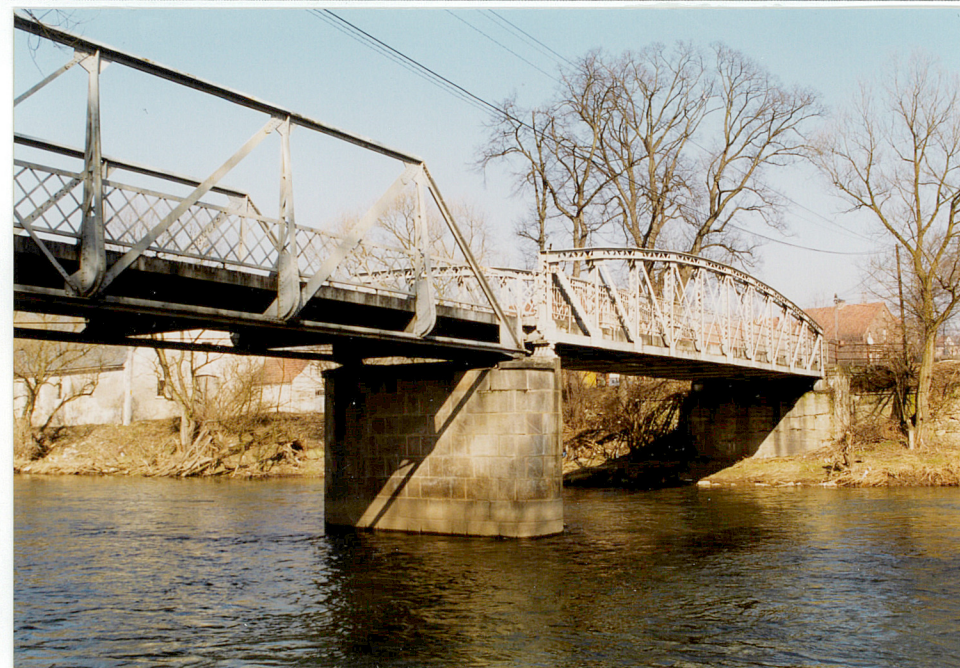
2. Filar w nurcie rzeki, neg. 1000/654/5

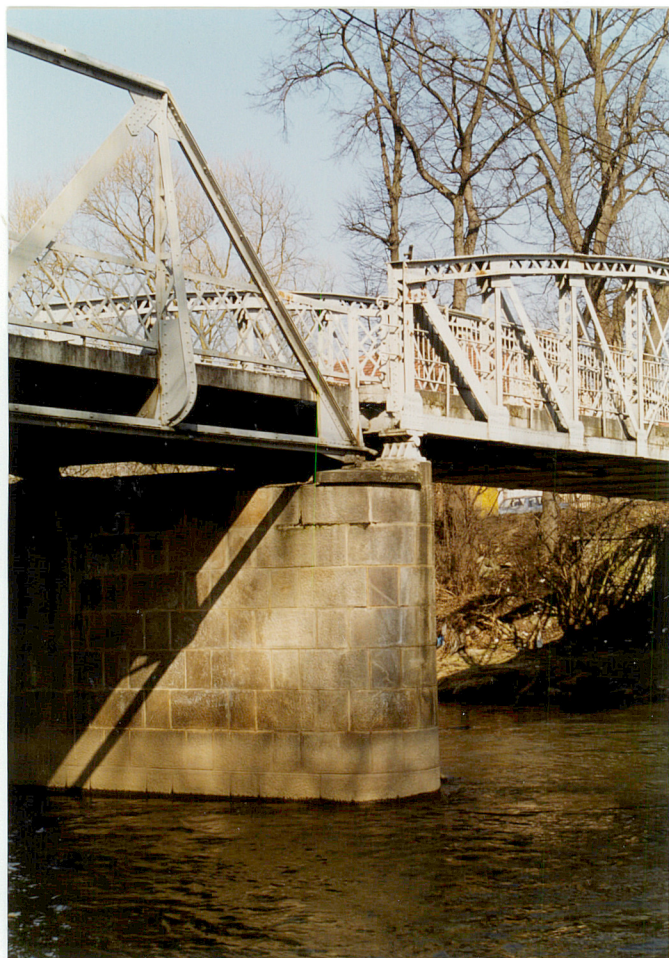
4. Filar w nurcie rzeki, neg. 1000/654/6

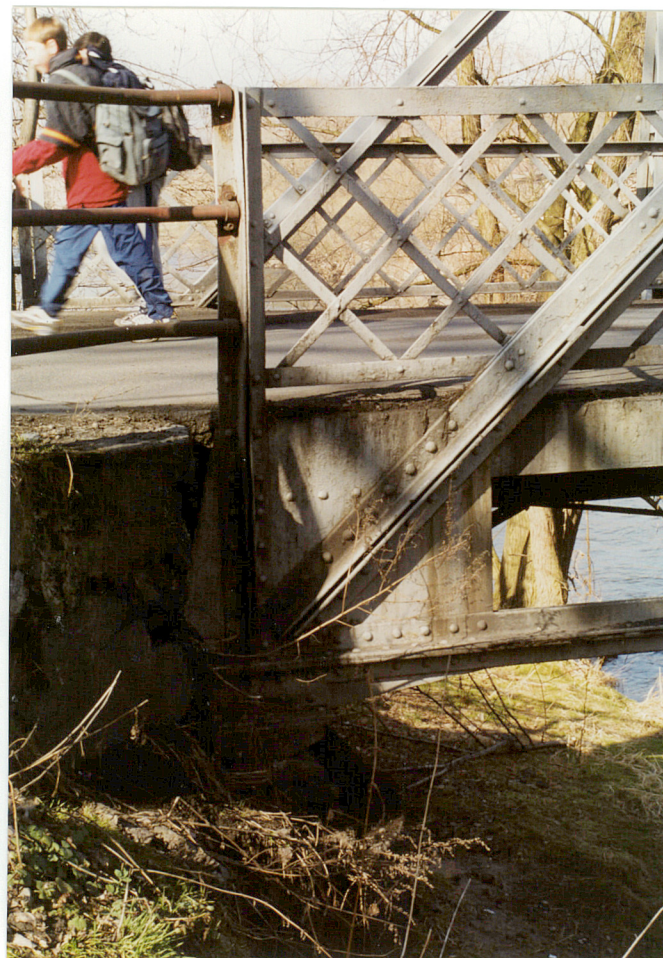
5. Posadowienie przęsła na lewym przyczółku,
neg. 1000/654/1

Przyczółki. Wolnostojące, prawdopodobnie na ruszcie palowym. Przęsła spoczywają na przyczółkach i filarze. Przyczółki i filar (podpory) murowane z równomiernych ciosów kamiennych. Przyczółki o skrzydłach skośnych do osi mostu. Filar posadowiony w nurcie rzeki. Na ławach podłożyskowych przyczółków i korpusie filara założone są granitowe ciosy podłożyskowe. Na ciosach ustawione są stalowe łożyska.

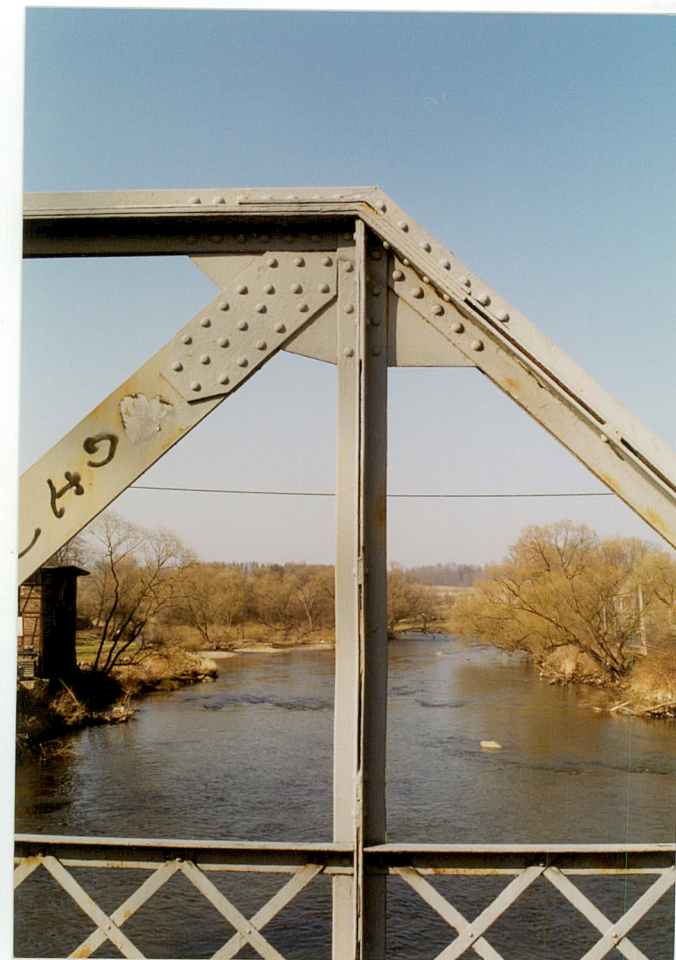
6. Skrajny węzeł pasa górnego dźwigara kratowego przęsła
lewego, neg. 1000/653/5

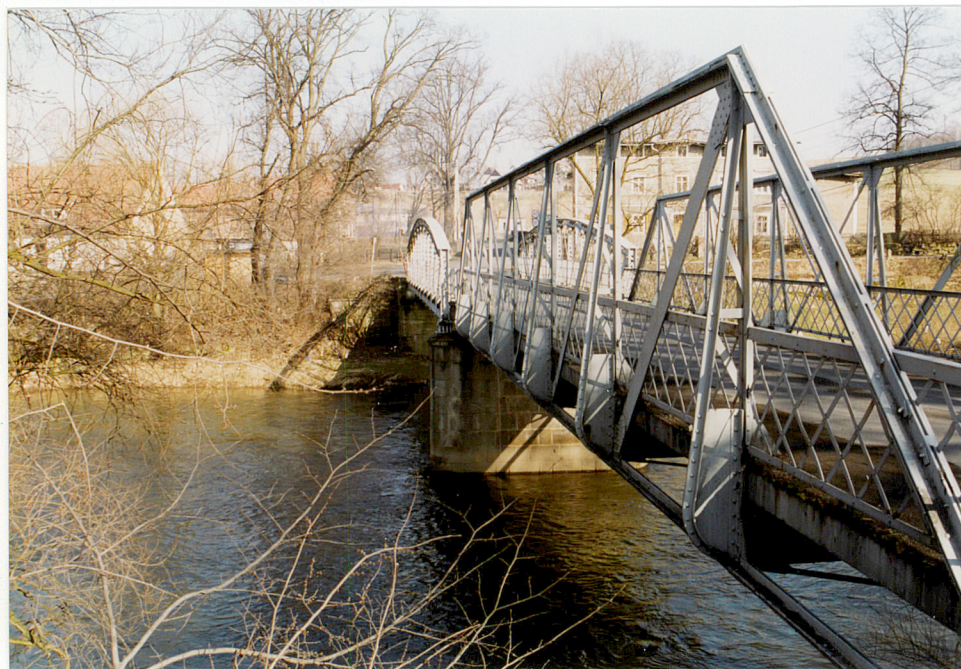
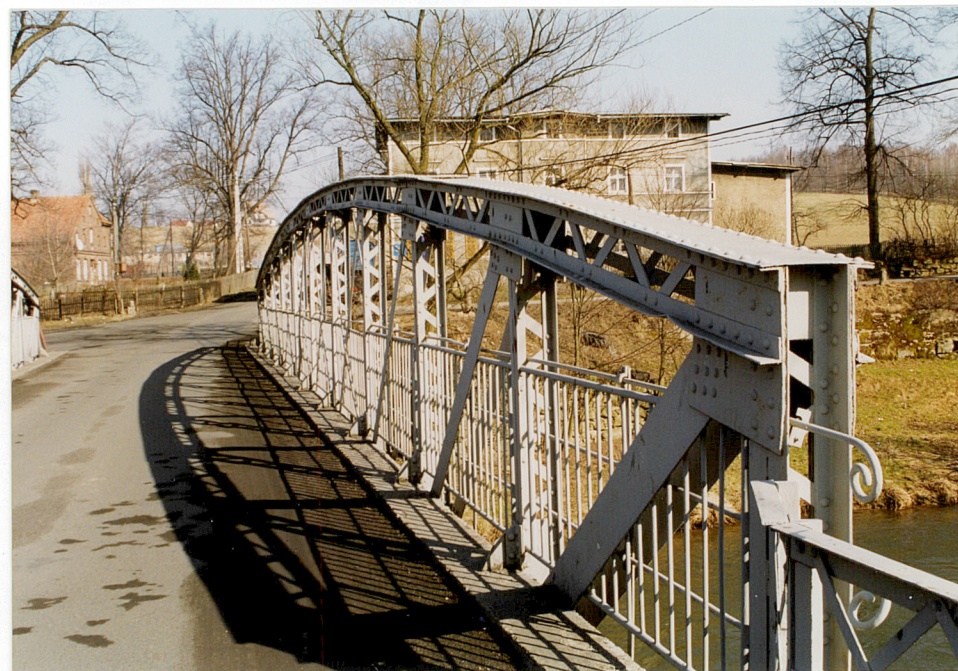
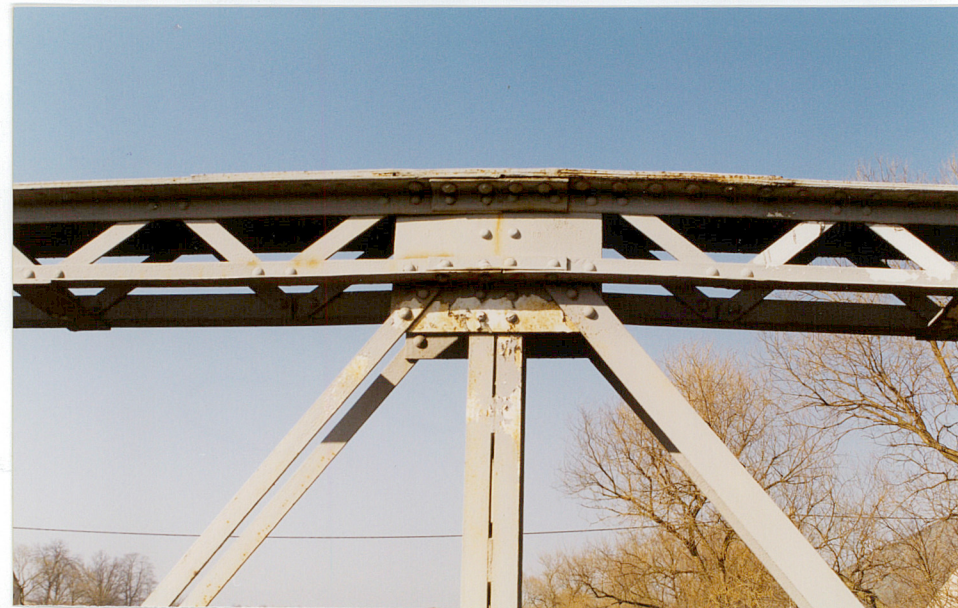
1. Dźwigar kratowy przęsła lewego, neg. 1000/655/2
2. Dźwigar kratowy przęsła prawego, neg. 1000/655/3
3. Węzeł w górnym pasie dźwigara kratowego, neg. 1000/653/3

Konstrukcja i materiał. Most dwuprzęsłowy o przęsłach z dźwigarów kratowych z jazdą dołem. Ustrój nośny każdego przęsła stanowią dwie swobodnie podparte belki główne kratownicowe z rusztem pomostowym opartym na dolnych pasach kratownic. Jest to konstrukcja kratowa, stalowa nitowana. Każde przęsło składa się z innych kratownic o zróżnicowanym rysunku i materiale. Przęsło lewe posiada dźwigary o pasach równoległych a prawe o górnym pasie parabolicznym. **Przęsło lewe (II).** Dźwigary kratowe składają się z siedmiu pól. Trzy skrajne pola typu N i typu X dla pola środkowego. Podział siatki węzłów każdego dźwigara kratowego jest równomierny i symetryczny względem osi środkowej. Rozpiętość teoretyczna przęsła kratowego wynosi 28,56 m. Osiowy rozstaw dźwigarów głównych wynosi 5,20 m. Wysokość konstrukcyjna dźwigarów stała wynosi 3,72 m. Ruszt pomostowy składa się z nitowanych poprzecznic blachownicowych o stałej wysokości 500 mm oraz 4 podłużnic w postaci dwuteowników NP300 ustawionych w odstępach po ~ 1,0 m. Rozstaw poprzecznic tak jak odstęp węzłów 4,08 m, przy czym występuje 6 poprzecznic przęsłowych i 2 poprzecznice podporowe. Na ruszcie z poprzecznic i podłużnic ułożony jest pokład ze stalowych płyt kształtowych typu Zoressa. Płyty wypełnione są warstwą wyrównawczą z betonu chudego, na której ułożona jest izolacja i nawierzchnia z betonu asfaltowego. Jezdnia zajmuje całą przestrzeń między dźwigarami kratowymi, które ograniczają skrajnię poziomą (brak chodników i opaski zabezpieczającej elementy stalowe dźwigarów). Pas górny i dolny dźwigara stalowego wykonany jest z czterech kątowników 80 x 80 x 10 łączonych nitami. Słupki i wieszaki wykonane są jako elementy przestrzenne, z których każdy pas wykonany jest z dwóch kątowników 80 x 80 x 10. Pasy łączone są przewiązkami z płaskowników z dodatkowym wzmocnieniem blachą pełną na wysokości mocowania do dźwigarów poprzecznic. Krzyżulce w polach kratownicy wykonane są z płaskowników stalowych. **Przęsło prawe (III).** Przęsło z dźwigarów kratowych o górnym pasie parabolicznym. Dźwigary kratowe składają się z 10 pól. Trzy skrajne pola typu N i typu X dla czterech pól środkowych. Podział siatki węzłów każdego dźwigara kratowego jest równomierny i symetryczny względem osi środkowej. Rozpiętość teoretyczna przęsła kratowego wynosi 26,0 m. Osiowy rozstaw dźwigarów głównych wynosi 6,20 m. Wysokość konstrukcyjna dźwigarów jest zmienna i wynosi w środku rozpiętości przęsła 3,50 m, a w strefie nadpodporowej 2,00 m. Ruszt pomostowy składa się z nitowanych poprzecznic blachownicowych o stałej wysokości 300 mm oraz 8 podłużnic w postaci ceowników NP240. Rozstaw poprzecznic tak jak odstęp węzłów 2,60 m, przy czym występuje 8 poprzecznic przęsłowych i 2 poprzecznice podporowe. Na ruszcie z poprzecznic i podłużnic ułożony jest pokład ze stalowych płyt kształtowych typu Zoressa. Płyty wypełnione są warstwą wyrównawczą z betonu chudego, na której ułożona jest izolacja i nawierzchnia z betonu asfaltowego. Jezdnia na moście posiada szerokość 5,00 m i ograniczona jest obustronnymi chodnikami o szerokości 2 x 0,60 m.

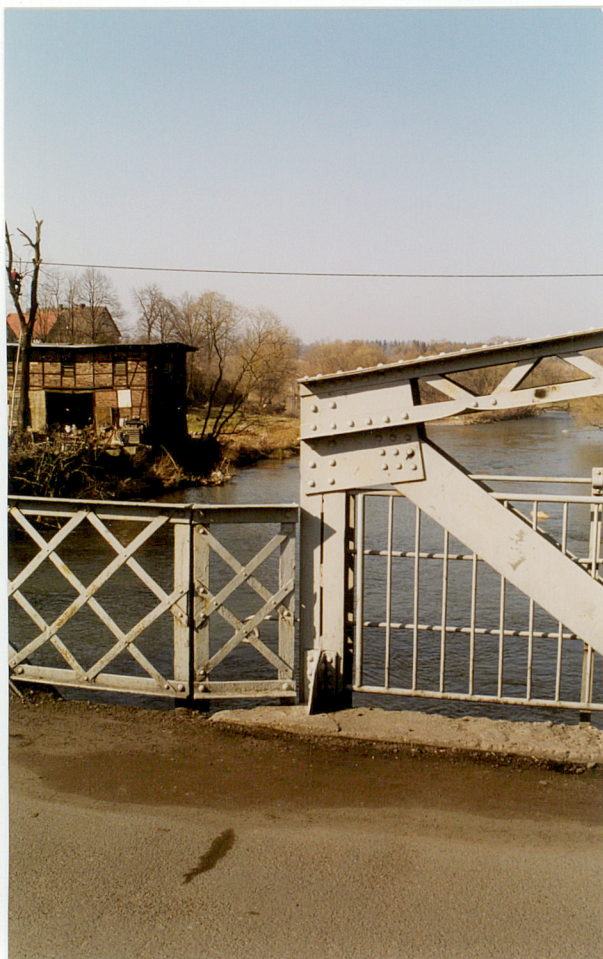
4. Słupek skrajny przęsła i stalowa bariera w strefie nad filarem, neg. 1000/653/4

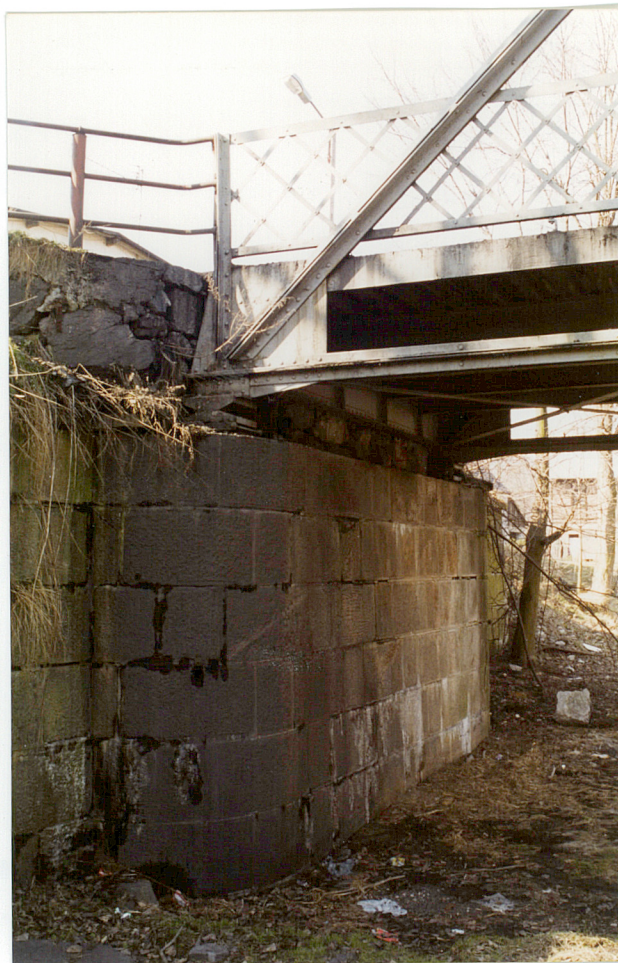
5. Przyczółek lewobrzeżny, neg. 1000/654/4

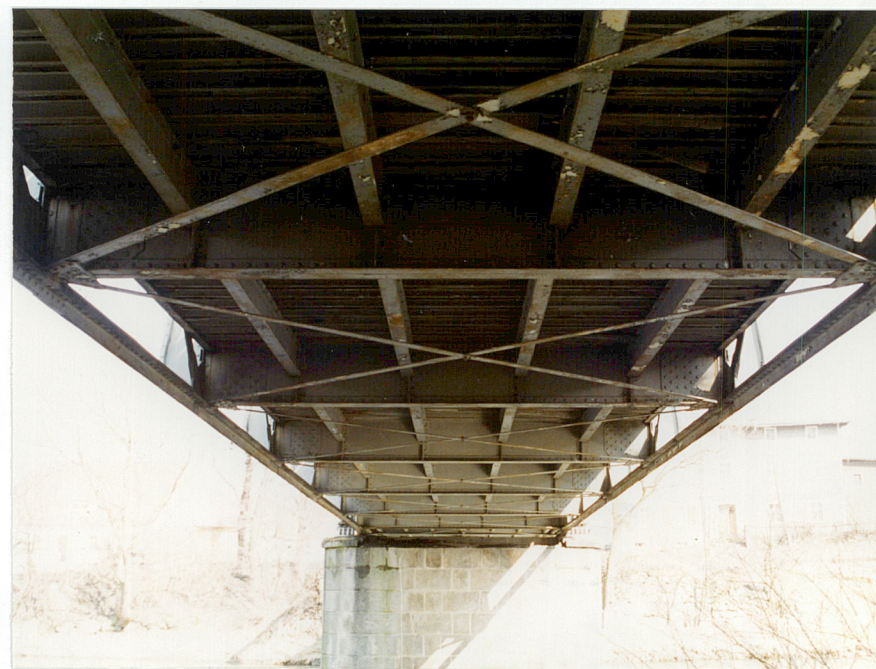
6. Konstrukcja pomostu, neg. 1000/654/3

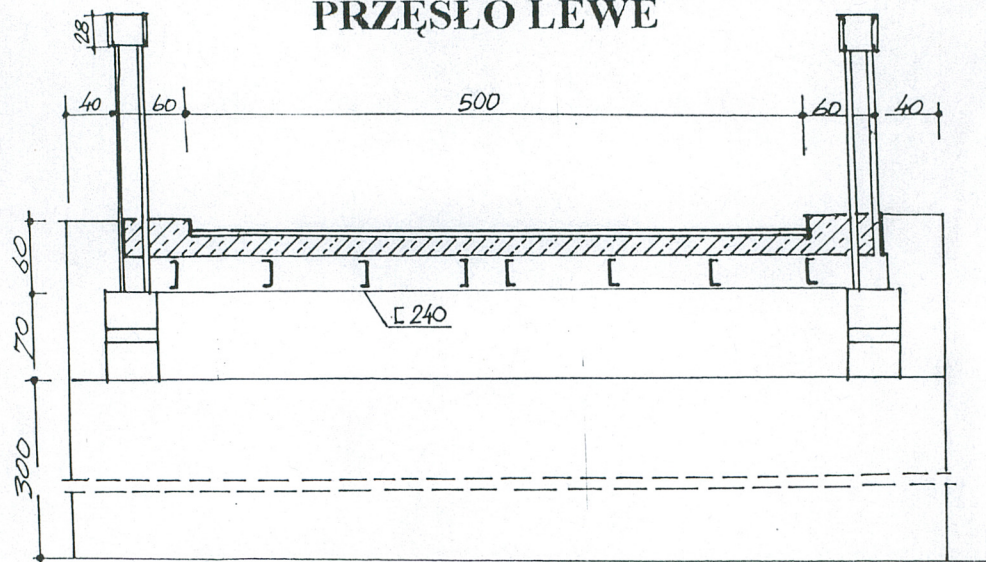
PRZĘSŁO LEWE

PRZEKRÓJE POPRZECZNE
