1. Obiekt

STODOŁA NR 5

1 ćw. XIX w

STARY BÓG POMÓŻ

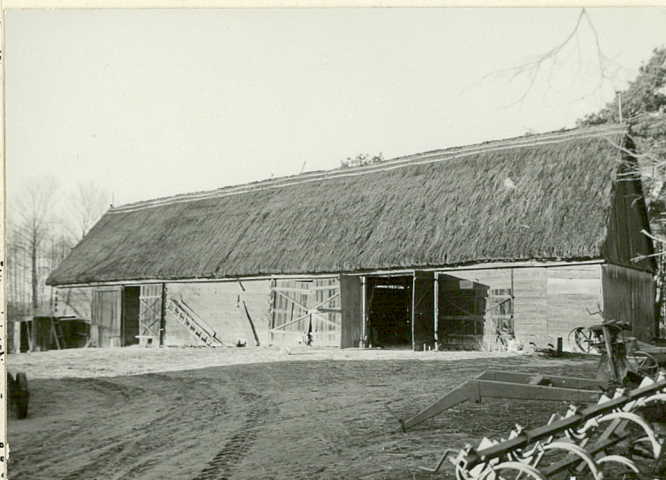
11. Zdjęcia, rzut, przekrój, sytuacja, orientacja

Stodoła usytuowana na niewielkim wzniesieniu w północnej części zagrody. Od strony zachodniej do budynku przylega sad, dalej łąki ciągnące się aż do Wisły. Stodoła ścianą szczytową /wschodnią/ zwrócona jest do pełnej wiejskiej /nieutwardzonej/ drogi, za którą rozciąga się duży las. Przy północnej granicy siedliska rosną sosny i drzewa akacjowe. W skład zagrody poza omawianą stodołą wchodzi: dom mieszkalny, obora, garaż i suszarnia na owoce i warzywa. Budynek wzniesiony na rzucie prostokąta /29,30 x 7,70/. Posiada trzy sasięki i trzy klepiska. Częściowo podpiwniczony. Piwnica o wymiarach 6,55 x 5,25 oraz głębokości 1,90 znajduje się pod zachodnim sasiękiem. Ściany piwnicy wykonane z kamienia polnego wiążanego zaprawą glinianą-wapienną. Strop drewniany z bali sosnowych ułożonych na belkach, ocieplony warstwą ziemi, na której ułożono podłogę z desek sosnowych. Wejście w ścianie południowej. Nad piwnicą znajdował się niegdyś schowek a nad nim spichlerz, po których do dzisiaj zachowały się pozostały tylko dwie belki stropowe, wrota oraz ścianka działowa z bali z wyciętym w niej otworem /wtórnie/.

Posadowienie - na warstwie luźno ułożonych kamieni polnych, w niektórych miejscach spajanych zaprawą glinianą. Na nich podwaliny łączone w narożach na tzw "zamek". Ściany - z krawędziaków węglowanych na nakładkę dwustronną ukośną - rybi ogon z ostatekami. Ściana wschodnia wzniesiona w trakcie remontu obiektu z desek /konstrukcja słupowo-ryglowa/, bez podwaliny. Ściany działowe sasięków zachodniego i środkowego wykonane z poziomo ułożonych bali, grubości 14 cm, połączone ze ścianami obwodowymi złączami na rybi ogon. Ściankę działową /błąd/ sasięka wschodniego tworzy konstrukcja ryglowa, wypełniona grubymi deskami. Otwory drzwiowe - stodoła posiada sześć wierzei zamykających klepiska oraz od strony południowej dwoje mniejszych wrót. Wszystkie dwuskrzydłowe, wykonane z desek nabijanych na styk do poprzeczek i skrzyżowanych zastrzałów. Część wierzei osadzona jest na tzw. "kunach", pozostałe na zawiasach żelaznych, pasowych kowalskiej roboty. Podłogi - klepiska-glinobitka. W sasięku zachodnim podłoga drewniana z desek sosnowych, w pozostałych ubity grunt.

Dach - dwuspadowy, krokwiowo-belkowy. Krokwie zachodzone w osimiu belkach stropowych i osiemnastu półbeleczkach /podstópkach/. W połaci południowej nie ma żadnych wzmocnień i stężeń, natomiast w północnej krokwie stężone są belką poziomą /na całej długości połaci/ oraz wiatrownicami. Krokwie w szczycie łączone na nakładkę prostą i kołek, poniżej wciosane są na rybi ogon jętki. Pokrycie dachu-słoma ułożona gładko. szczyty z desek szalowane pionowo.
