MOST KOLEJOWY

1909

ŁAGÓW

4. Adres linia kolejowa Międzyrzecz-Toporów
km. 36,254 (przy drodze do Gorzelni)

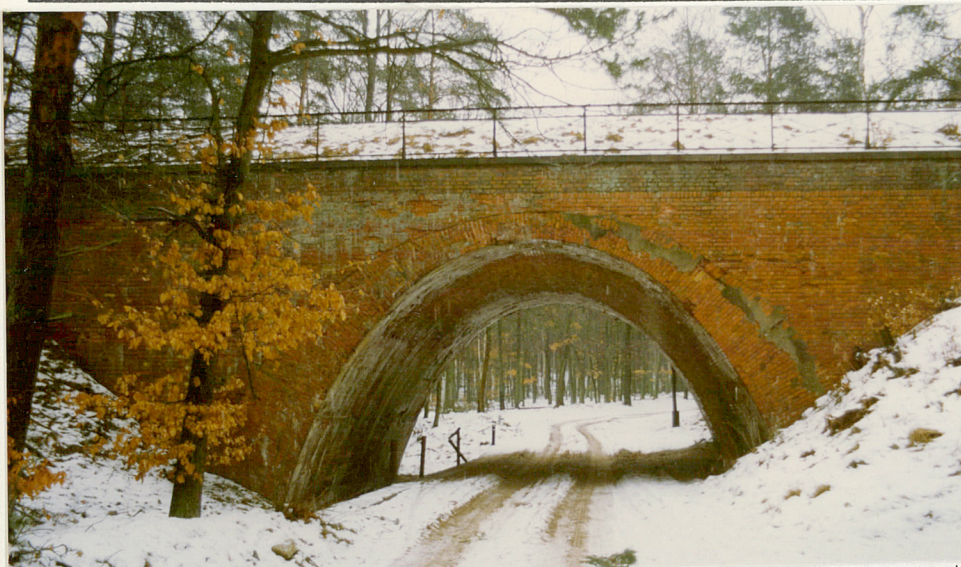
100/1399

WIDOK OGÓLNY

Plan: Długość całkowita mostu 18,0 m. Jedno przęsło łukowe o rozpiętości w świetle 10,5 m. Wysokość przęsła od poziomu jezdni do płyty torowiska 8,8 m. Szerokość sklepienia łuku 6,5 m.

Elewacje: Murowane z cegły, spoinowane, symetryczne, osiowe. Sklepienie łuku akcentowane odmiennym rytmem układanej cegły. Kamienny, granitowy gzymś wysunięty poza bryłę mostu tworzy kapinos.

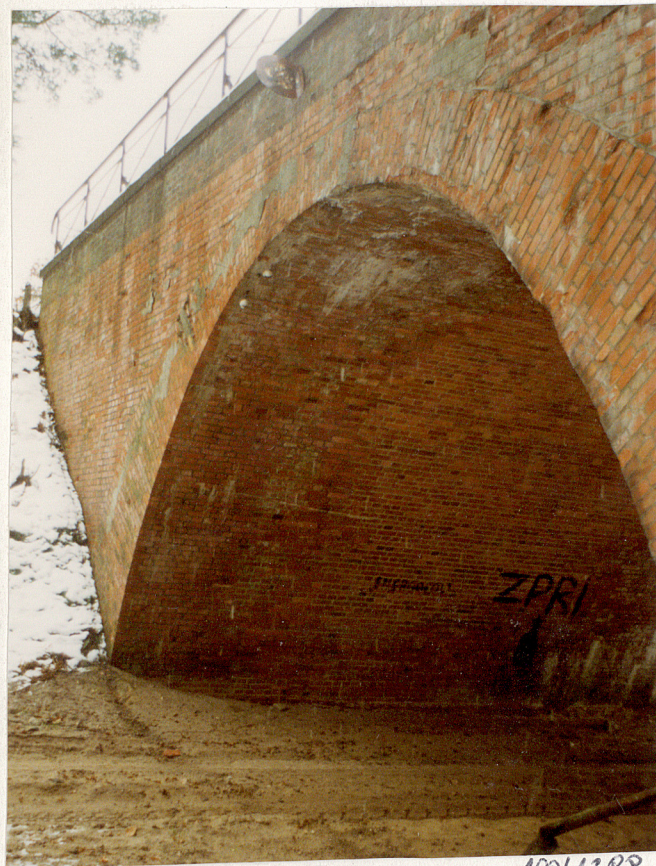
100/1398

1. Most w widoku od zach.
2. j.w. od wsch.
3. Sklepienie przęsła i chodnik
