1. Obiekt

DWÓR KARSCHÓW

Dwór przy ul. Limanowskiego 48

24. Opracowanie karty ewidencyjnej
Jerzy Szarygin, XII 2001

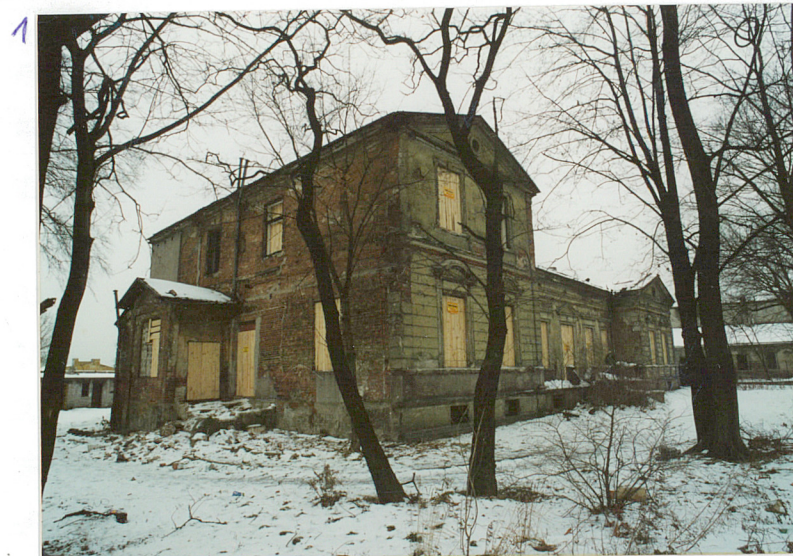
11. Zdjęcia, rzut, przekrój, sytuacja, orientacja

Sytuacja - budynek usytuowany jest w niewielkim oddaleniu od ulicy Limanowskiego (d. Dzierżyńskiego), po jej północnej stronie. Od jezdni działkę, na której stoi budynek oddziela chodnik. Dom ustawiony jest kalenicowo do jezdni. Dwór otoczony jest ze wszystkich stron płotem: od strony zachodniej i północnej płot wykonany został z płyt cementowych rozmieszczonych pomiędzy cementowymi słupkami, od strony wschodniej ogrodzenie stanowi druciana siatka, od strony ulicy druciana siatka uzupełnia nieistniejące kwatery żeliwnego ozdobnego ogrodzenia. W północnej części działki usytuowane są wymurowane z cegły po wojnie komórki. W południowo zachodnim narożniku siedliska znajduje się murowana z cegieł i otynkowana fontanna (mocno zniszczona). Od strony ulicy działkę porasta kilka drzew (akacji). Wejście na działkę prowadzi od ulicy oraz od strony północnej.

Plan - budynek na planie prostokąta, asymetryczny, trójdzielny, trzytraktowy, dziewięcioosiowy, wejście od szczytów i od strony południowej, ustawiony równolegle do drogi, z centralną sienią, o układzie szeregowym.

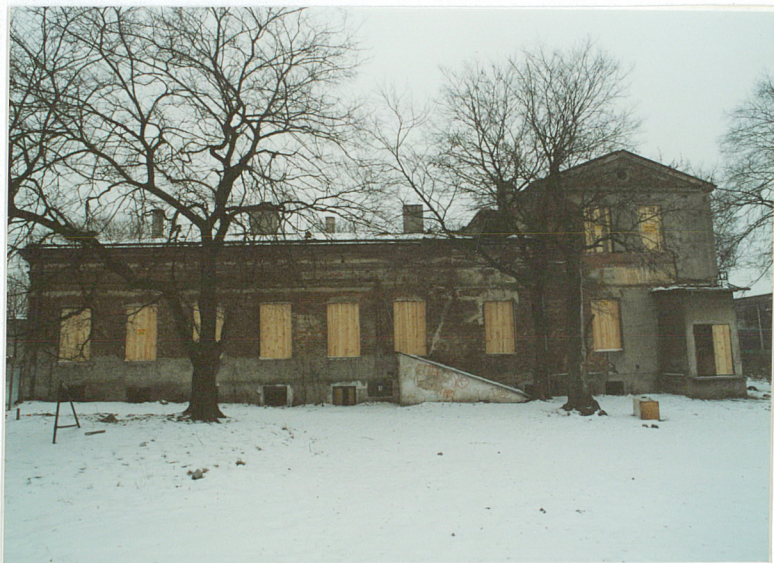
2

1. Widok od południowego-zachodu.
2. Elewacja południowa.
3. Widok od północnego-wschodu.
4. Elewacja wschodnia.
5. Widok od południowego-wschodu.
6. Elewacja zachodnia.
7. Gzyms wieńczący w elewacji wschodniej.
8. Środkowy fragment elewacji południowej.
9. Zwieńczenie ryzalitu wschodniego.
10. Ryzalit zachodni.
11. Widok od południowego-wschodu.

Elewacje – fasada (od strony południowej) – trójdzielna (część środkowa i wschodnia jednokondygnacyjna, część zachodnia dwukondygnacyjna), na wysokim podpiwniczeniu – 1,05 m. Całość dziewięcioosiowa – środkowa część pięcioosiowa flankowana przez dwa dwuosiove ryzality zwieńczone trójkątnymi tympanonami. Najbardziej ozdobna elewacja budynku – ściany w parterze boniowane, rozdzielone gzymsami cokołowym i na piwnicą (wykonanymi z piaskowca) oraz podokiennym, międzykondygnacyjnym i wieńczącym. Okna ujęte w ozdobne opaski z gzymsami nadokiennymi prostymi i odcinkowymi. Naroża ścian boniowane. Szczyty dachu oraz otwory wentylatorów tak jak w elewacjach pozostałych. Ściana pod okami w ryzalicie zachodnim ozdobiona boniami prostokątnymi, leżącymi, ujętymi w dwie skrajne bonie stojące. Północna – pierwotnie otynkowana, dziewięcioosiowa, asymetryczna, dwudzielna, dwie zachodnie osie dwukondygnacyjne, nakryte dachami dwuspadowymi, w pobliżu części piętrowej w dachu parterowej lukarna nakryta daszkiem dwuspadowym. W przyziemiu, w części środkowej wejście do piwnic nakryte daszkiem pulpitowym. Ściany części parterowej dworu rozdzielone gzymsami: cokołowym oraz ozdobnym wieńczącym trzystopniowym. Otwory okienne zamknięte ceglany łukiem odcinkowym. W strefie strychowej widoczne okrągłe otwory –światliki (7). Zachodnia część dwukondygnacyjna rozdzielona gzymsem cokołowym, podwójnym międzykondygnacyjnym oraz gzymsem wieńczącym. Szczyt budynku zwieńczony trójkątnym tympanonem, w którym umieszczono okrągły
