1. Obiekt

BUDYNEK GOSPODARCZY I

RZESZÓW - Słocina

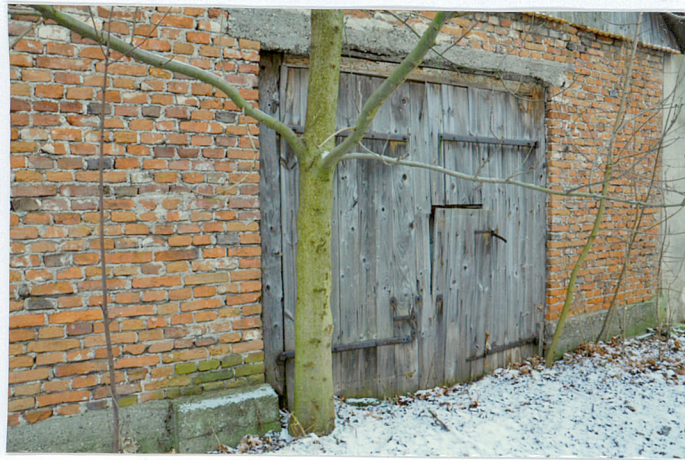
15

Spis fotografii: 1.Elew. wsch.-frontowa; 2.Elew. pd.; 3.Elew. pn.; 4.Widok na elewację pd. i wsch.; 5.Widok na elewację pd. i zach.; 6.Konstrukcja więźby dachowej; 7.Wierzeje pd.-zach.; 8.Fragment wieżei-zawiasy pasowe; 9.Półkolisty otwór okienny w elewacji pd.; 10.Zamurowany okulus w elewacji pd.; 11.Fragment elewacji pd.; 12.Podmurówka; 13.Elewacja pn.; 14.Fragment elewacji pn.; 15.Wierzeje pn.; 16.Fragment elewacji wsch.; 17.Fragment elewacji zach.; 18,19,20.Widok wnętrza.
