DOM MIESZKALNY - kamienica

BIAŁYSTOK

11. Zdjęcia, rzut, przekrój, sytuacja, orientacja

ul. Przejazd 2a

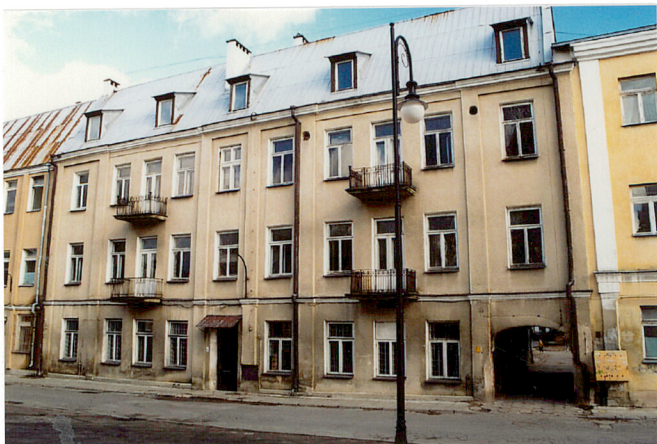
Bryła: Prostopadłościenny, 3-kondygnacyjny segment wpisany w szeregowy ciąg zabudowań, nakryty dachem dwuspadowym (połacie o różnych kątach nachylenia), z nadbudowaną kondygnacją w partii poddasza od strony wschodniej. W połaciach dachowych trzy kominy. W południowej części budynku, w kondygnacji parteru, wylotny przejazd bramny do podwórza.

Rzut: We wszystkich kondygnacjach niemal identyczny: prostokątny, dwutraktowy, symetryczny, z klatką schodową na środku traktu frontowego (od ul. Przejazd). Na parterze, w części południowej wylotny przejazd od ulicy do podwórza. W trakcie frontowym po obu stronach klatki po dwa prostokątne pomieszczenia. W trakcie wschodnim: na parterze dwa prostokątne pomieszczenia, na I i II piętrze jedno pomieszczenie.
