44/2 Komin murowany w zespole d. fabryki Hasbacha

pocz. XXw.
1904 rok

Białystok

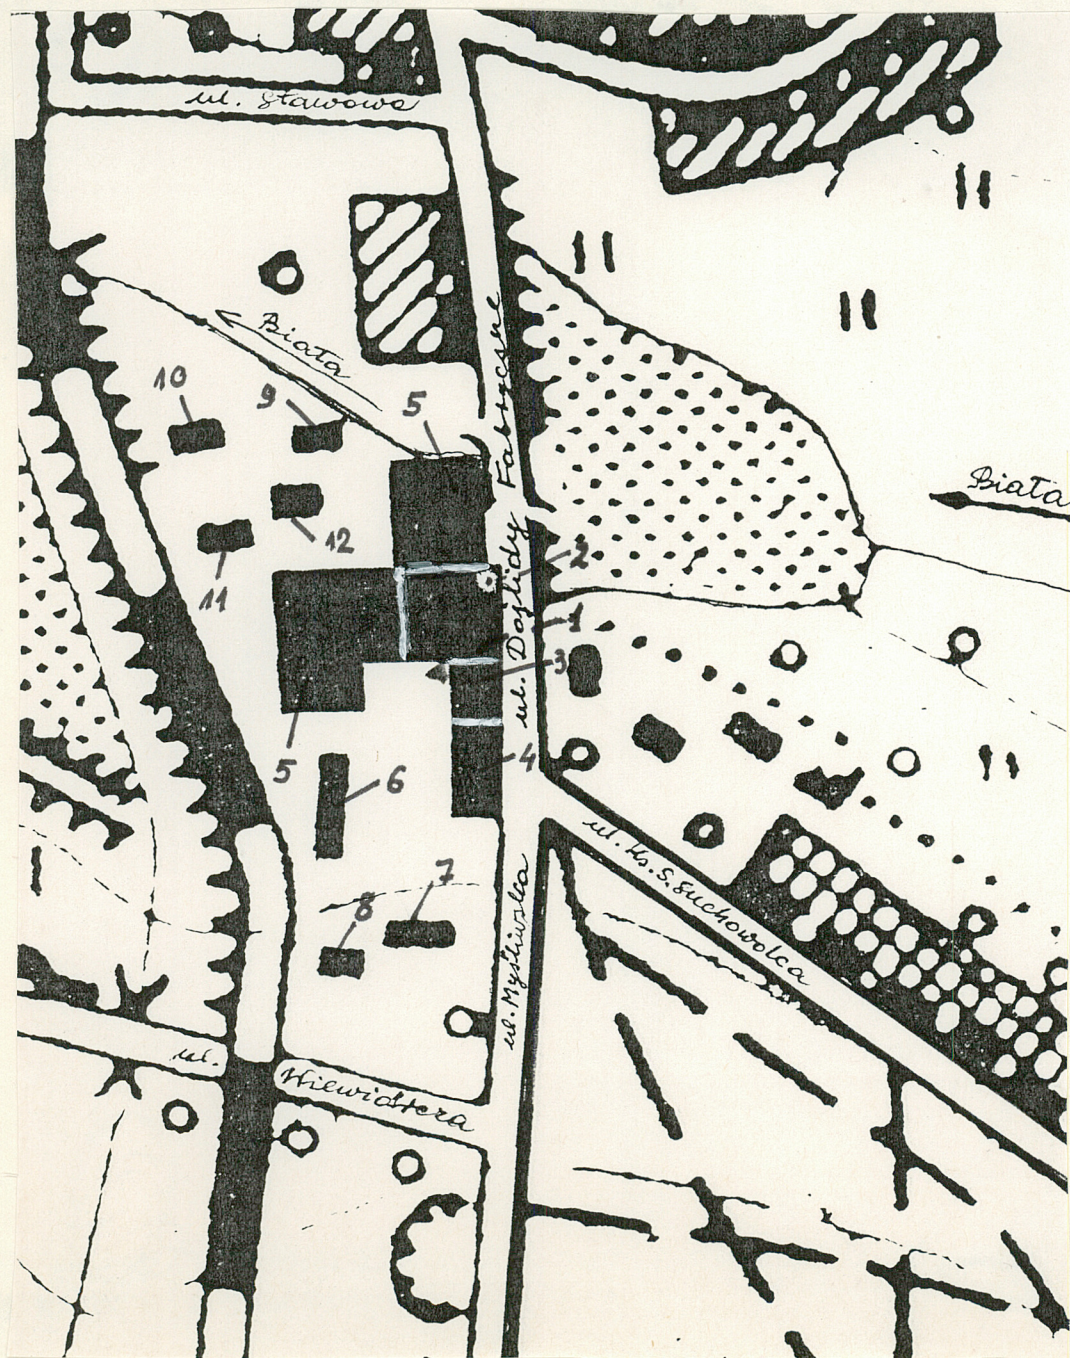
- 1 - budynek starej kotłowni
- 2 - komin murowany
- 3 - szatnia
- 4 - biuro
- 5 - hala produkcyjna
- 6 - magazyn sklejek
- 7 - stołówka
- 8 - magazyn techniczny
- 9 - warsztat mechaniczny
- 10 - korowalnia
- 11 - hala produkcyjna
- 12 - stolarnia

Sytuacja: Komin usytuowany na terenie zamkniętym Zakładu Przemysłu Sklejek S.A.
w Białymstoku, od strony wschodniej przy ul. Dojlidy Fabryczne. Wbudo-
wany w budynek kotłowni stanowiącej część składową ciągu budynków admin.-
-socjal. i produkcyjnych, leżących wzdłuż ulicy Dojlidy Fabryczne.
