1. Obiekt
BUDYNEK INWENTARSKI NR 29 - PROBOSTWO

2. Czas powstania
poł.XIX w.

3. Miejscowość
B O R Z Y S Z K O W Y

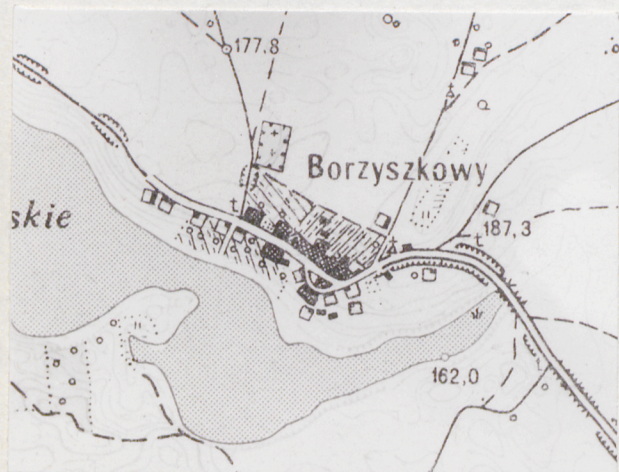
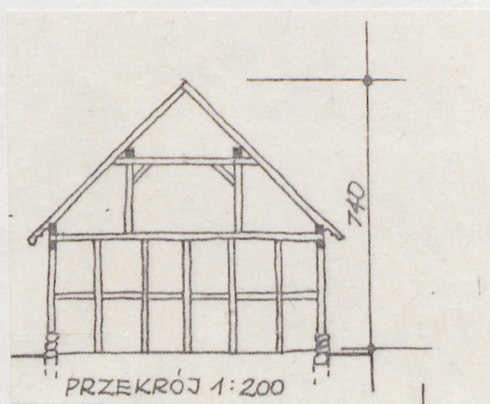
Wejście na strych z piątego pomieszczenia po schodach drewnianych, drabiniastych, jednopiegowych, obudowanych.
Strych przeznaczony na magazyn siana i ziarna z włazem typu lukarno w południowej połaci dachu od strony podwórza.

Dach dwuspadowy, kryty dachówką karpiówką. Szczyty dachowe oszalowane deskami pionowymi. Konstrukcja dachu krótkowo jętkowa, z podwójną podporą stolcową, wzmocniona wieńcami. Dołem krokwie opierają się piętami o oczepek. Końce wystające krokwie ozdobnie profilowane.

Rzut przyziemia zabytkowego budynku inwentarskiego oparty jest na planie prostokąta. Jest to budynek jednokondygnacyjny, szerokofrontowy, wielownętrzny, jednotraktowy, niepodpiwniczony. Do wnętrza prowadzi od strony podwórza 8 drzwi /jedno pomieszczenie nie ma ściany frontowej /wozownia/. Pomieszczeń jest 9, jedno małe zwężone /chlew/ w narożniku południowo-wschodnim. Do jednego pomieszczenia przegrodzonego żłobem /obora/ prowadzi dwoje drzwi. Pomieszczenie znajdujące się przy szczycie zachodnim jest bez ściany frontowej /wozownia/.
