KARTA EWIDENCYJNA ZABYTEKÓW  
ARCHITEKTURY I BUDOWNICTWA

Kamienica czynszowa

PELPLIN

Pl. Grunwaldzki 3

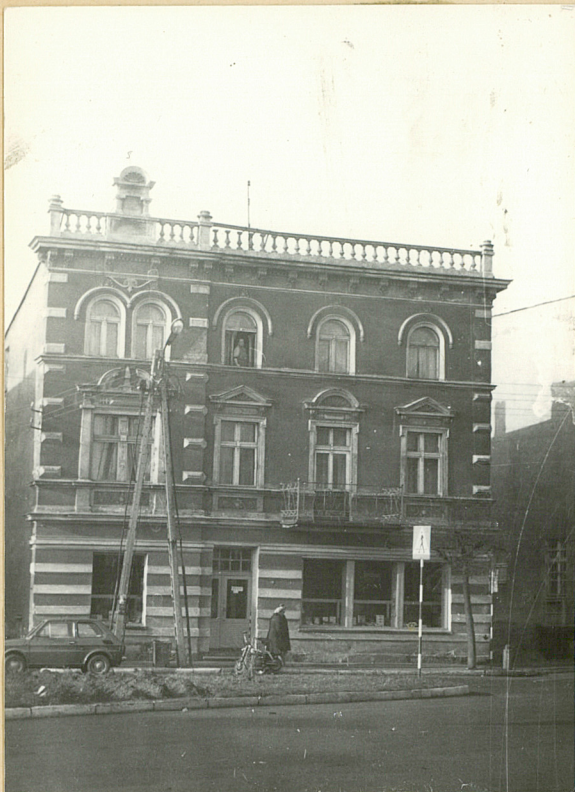
11. Zdjęcia, plan sytuacyjny, rzuty

Budynek wolnostojący w pierzei zachodniej pl.Grunwaldzkiego, elewacją frontową zwrócony w kierunku wschodnim. Wymurowany z cegły, otynkowany z dekoracją wykonaną w narzucie i boniowaniem w parterze. Fundamenty z cegły, strop nad piwnicami o żebrach stalowych, <sup>ceglany założony</sup> ~~deskowe posadzki drewniane~~ na łuku odcinkowym. Stropy między piętrami drewniane, a na parterze w sklepie ceramiczne. Dach kryty papą. 1-spadowy.

Budynek na planie kwadratu całkowicie podpiwniczony. Układ pomieszczeń dwutraktowy. Na parterze w trakcie frontowym jedno wnętrze sklepowe, od podwórza układ 3-pasmowy, w paśmie środkowym klatka z wejściem od podwórza, w pasmach zewnętrznych zaplecza sklepu. Na piętrze pomieszczenia mieszkalne w układzie 2-traktowym ; na II piętrze w trakcie od podwórza strych. Bryła budynku 3-piętrowa z dachem o spadku w kierunku podwórza. Elewacją frontową składa się z 2 części: południowej 1-osiowej nieznacznie wysuniętej i północnej, szerszej 3-osiowej /z wyj. parteru/ - w części 3-osiowej od str.północnej okno wystawowe, od str. południowej drzwi wejściowe do sklepu. Na I piętrze w środku balkon z balustradą żelazną, po bokach po 1 oknie, nad oknami i balkonem tympanony: środkowy o łuku odcinkowym, boczne trójkątne. Pod oknami gzymsy i fartuszki ozdobne. Na II piętrze 3 okna zakończone półkoliście otoczone łukami, pod nimi gzymsy. W części 1-osiowej w parterze okno wystawowe, na piętrze okno szersze od pozostałych obramowane pilastrami, nad oknem ozdobny tympanon półkolisty, pod nim gzyms i fartuszek ozdobny, <sup>II</sup> na piętrze okno zespolone zakończone 2 łukami półkolistymi, otoczone półłukami. Nad nimi girlanda. Parter boniowany poziomymi ciągłymi boniami, naroża pięter budynku ozdobione boniami. Budynek zwieńczony fryzem z konsolkami, gzymsem i attyką z tralkowej balustrady zakończoną w narożach słupkami. Nad częścią 1-osiową na fryzie data 1898, a w attyce szczyk z muszla barokizująca. We wnętrzach zachowana stolarka <sup>profilowana z wyjątkiem parteru</sup> drzwiowa i okienna, w klatce schodowej zachowana tralkowa balustrada. Na I piętrze zachowany piec z koroną. Budynek posiada instalację wod.-kan., ~~gazową~~, elektryczną oraz ogrzewanie piecowe.
