1. Obiekt 162 ZESPÓŁ KOŚCIOŁA PAR. P.W.ŚW. PIOTRA I PAWŁA.

2. Czas powstania
1767 r.

3. Miejscowość
OBRAZÓW

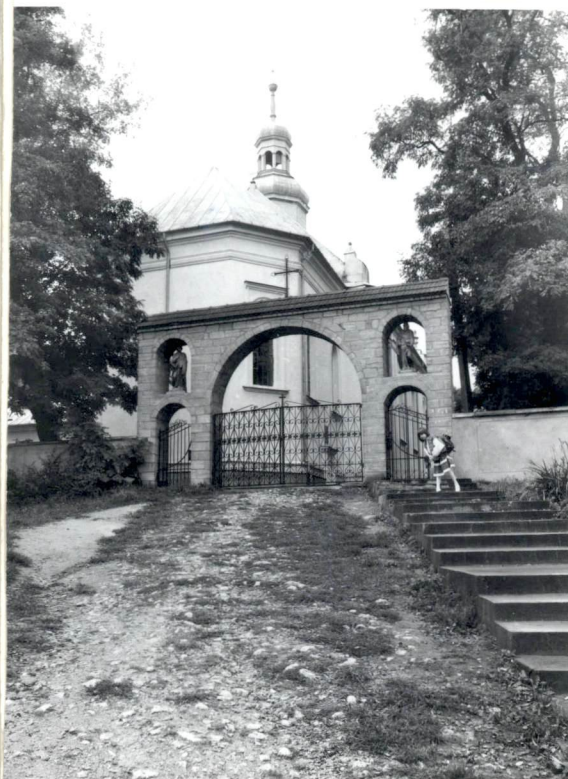
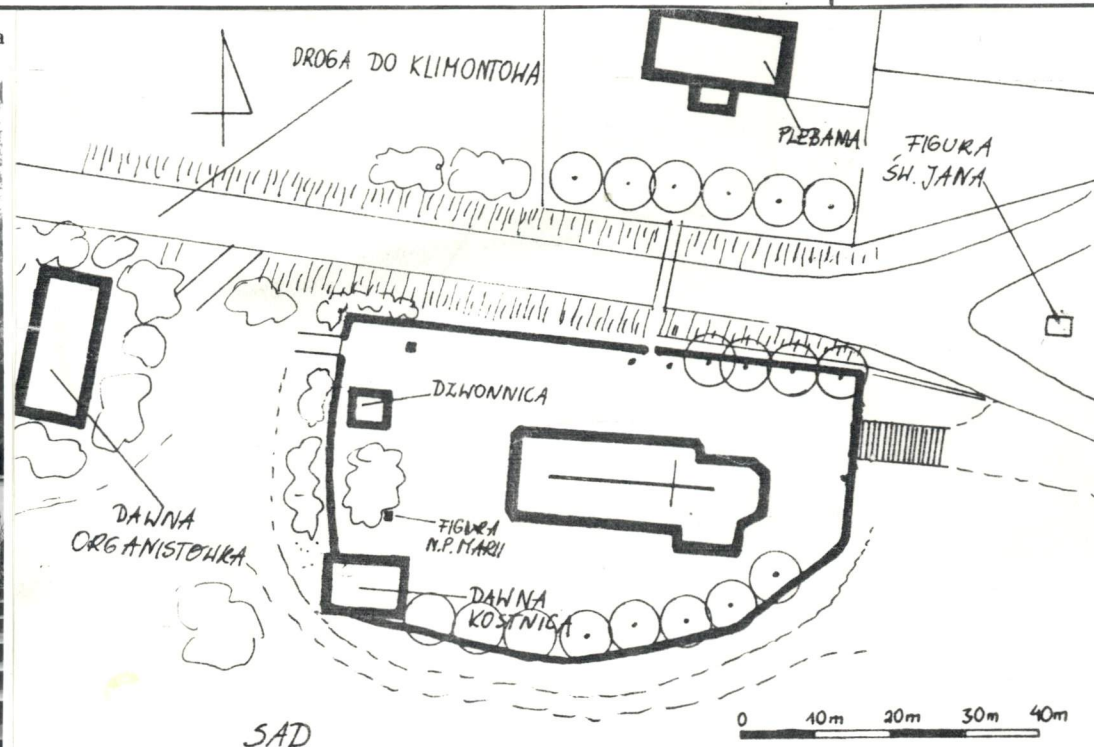
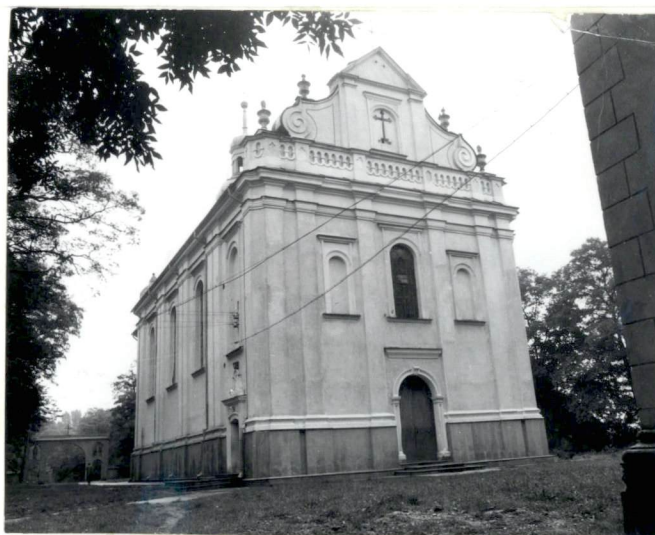
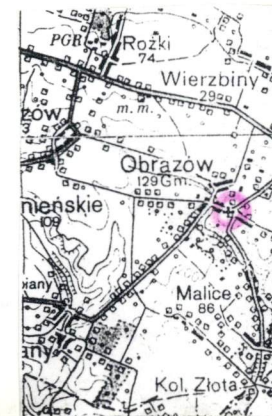
11. Zdjęcia, rzut, przekrój, sytuacja, orientacja

Cespał położony jest na niewielkim wzniesieniu we wsi Obrazów - po obu stronach głębokiego, lessowego wąwozu, którym biegnie droga z Obrazowa w kierunku zach. (do Dębian i Głazowa). Orientowany, murowany kościół znajduje się na wzgórzu po stronie pld.w/w drogi. Wokół kościoła - teren dawnego cmentarza przykościelnego o planie nieregularnym, zwartym wydłużonym w kierunku wsch.-zach. Po stronie zach. kościoła stoi murowana dzwonnica, w rogu dawnego cmentarza dawna kostnica murowana, przerobiona na salkę katechetyczną (w ruinie). Mur otaczający cmentarz jest z ciosu kamiennego na zaprawę wapienno-piaskową, obustronnie tynkowany nakryty kamiennymi pulpitami. Główne wejście na teren cmentarza przykościelnego znajduje się po stronie wsch. Bramka z trzema przejściami jest wykonana z ciosu, nietynkowana. Środkowe, szerokie przejście flankują po bokach dwie furty, nad którymi arkadki z rzeźbami świętych: Piotra i Pawła. Przed bramką schodki cementowe, niżej na rozdrożu kamienna figura św. Jana Nepomucena. Po przeciwległej stronie cmentarza, zach. znajduje się drewniana organistówka w ruinie, przeznaczona do rozbiórki. Po drugiej stronie wąwozu i drogi stoi plebania murowana z cegły w rozległym ogrodzie, zwrócona frontem na pld. Nad wąwozem, między cmentarzem przykościelnym a ogrodem plebańskim zawieszono żeliwny mostek (nieużytkowany).
