Nr 1151

KOŚCIÓŁ EWANGELICKO-AUGSBURSKI
OB. KOŚCIÓŁ METODYSTYCZNY

poł. XIV, XVII,
XIX w

DĄBRÓWNO

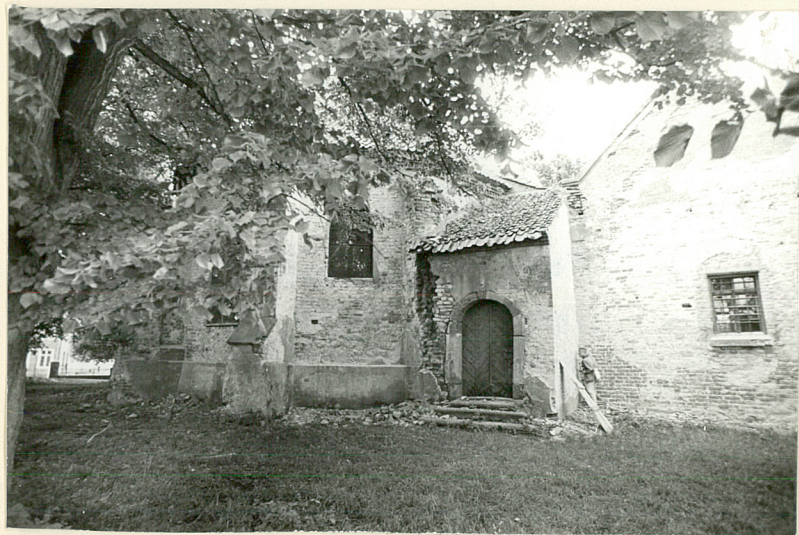
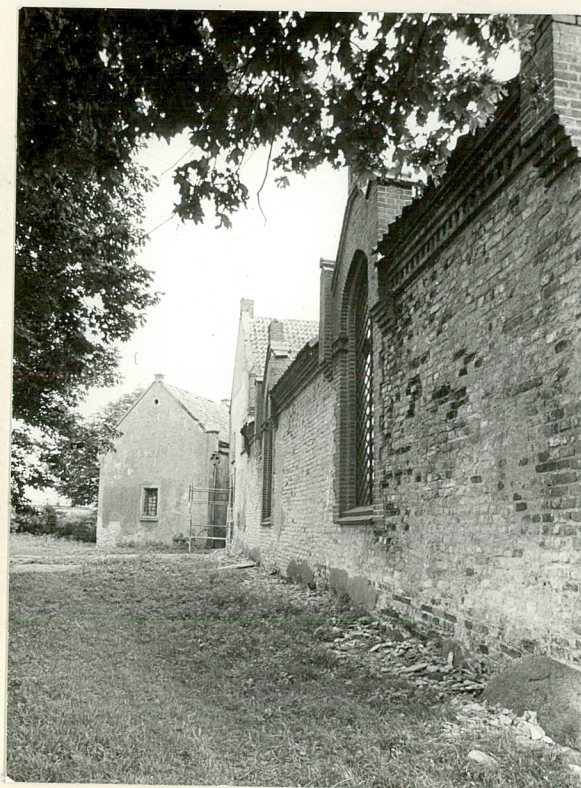
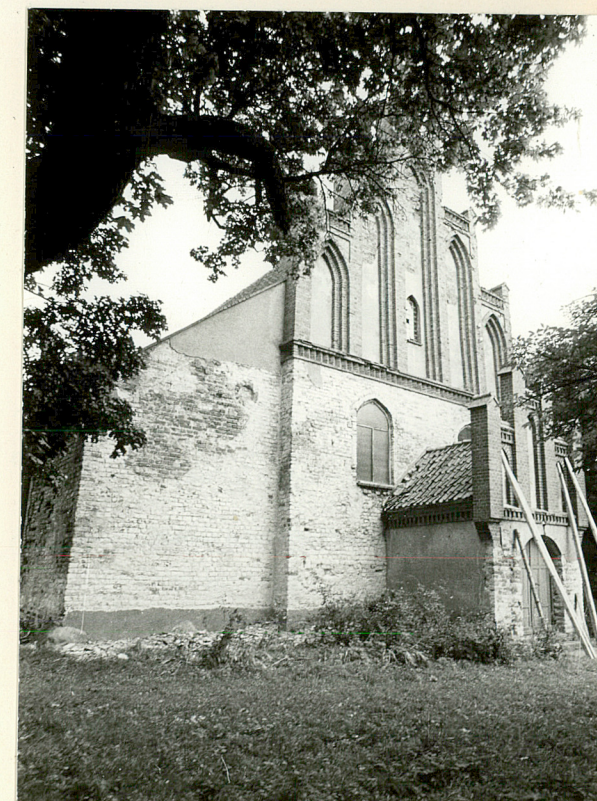
1. Miejscowość Dąbrówno	2. Obiekt (nazwa jak w karcie) Kościół Metodystyczny	3. Zawartość wkładki (nazwa obiektu lub materiału uzupełniającego) Fot.1-drzwi prowadzące do lo- pkt.13.ży.fot.2-nawa boczna pdn.Fot.3-fasada zachodnia.
----------------------------	---	--
