83/11
SPICHLERZ / BUDYNEK INWENTARSKI OB. CHLEWIA (2)

1883 – 1913 r.

PILWA

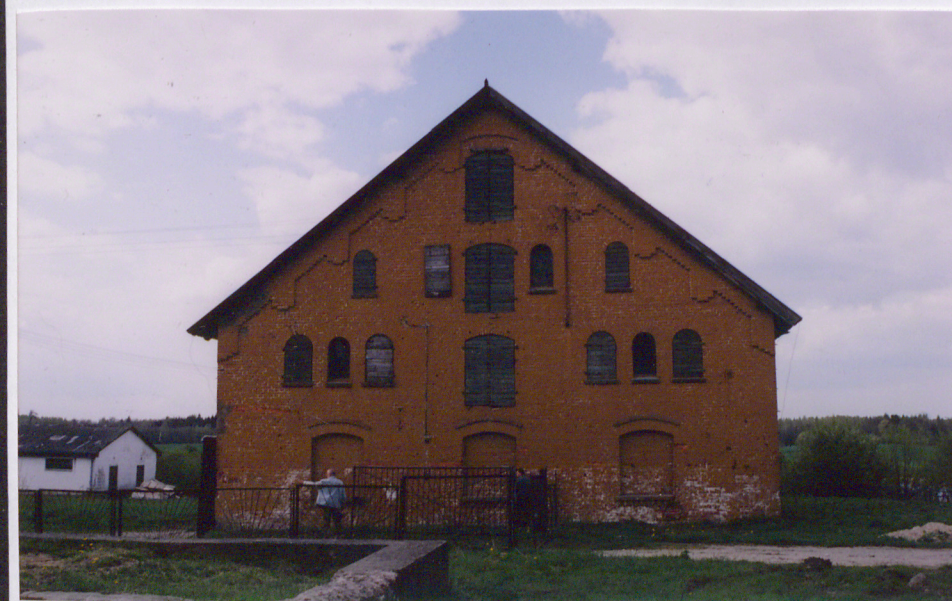
| 8. Szczyt wschodni | 15. Narożnik pd.-zach. | 22. Wnętrze warchlakarni (piętro) |

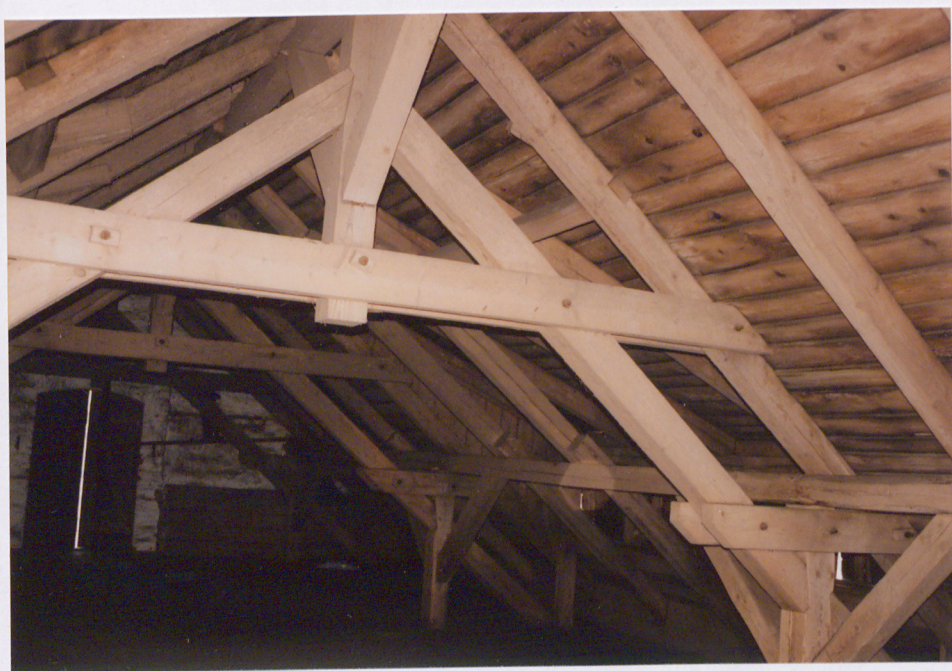
23.

| | | 23.- 25. Wieżba dachowa |

WIĘZBA DACHOWA: z drewna sosnowego, tartego łączonego żelaznymi śrubami, konstrukcji mieszanej płatwiowo – krokwiowej z elementem wiszącego storczyka z podwójną jętką, płatew oparta na zamieczowanym słupie zakleszczonym z wzmacniającą konstrukcję ścianką pośrednią.
