1. Obiekt

KAMIENICA CZYNSZOWA

ELBLĄG

~~ul. A. Czerwonej~~ **KRÓLEWIECKA**

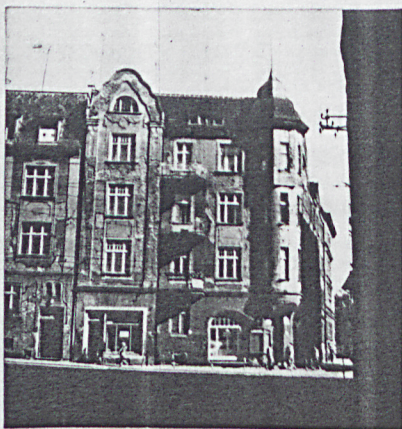
11. Zdjęcia, plan sytuacyjny, rzuty

Kamienica położona w pn-zach narożniku ul. A. Czerwonej i Kręgiełnej. Murowany z cegły, otynkowany, dekoracja elewacji w nacięciu balustrady balkonów żeliwne. Przekrycie dachu ceramiczne i blaszane.

Założona na planie zbliżonym do odwrotnie położonej litery L. Od strony pn, przy skraju elewacji ryzalit, w narożniku pn-zach wykusz o rzucie kolistym. Płytki ryzalit i wykusz także od strony zach. Wejście od zach, sień 2-poziomowa, klatka schodowa przelotowa ze schodami 2-biegowymi. Na każdej kondygnacji 2 mieszkania w układzie symetrycznym.

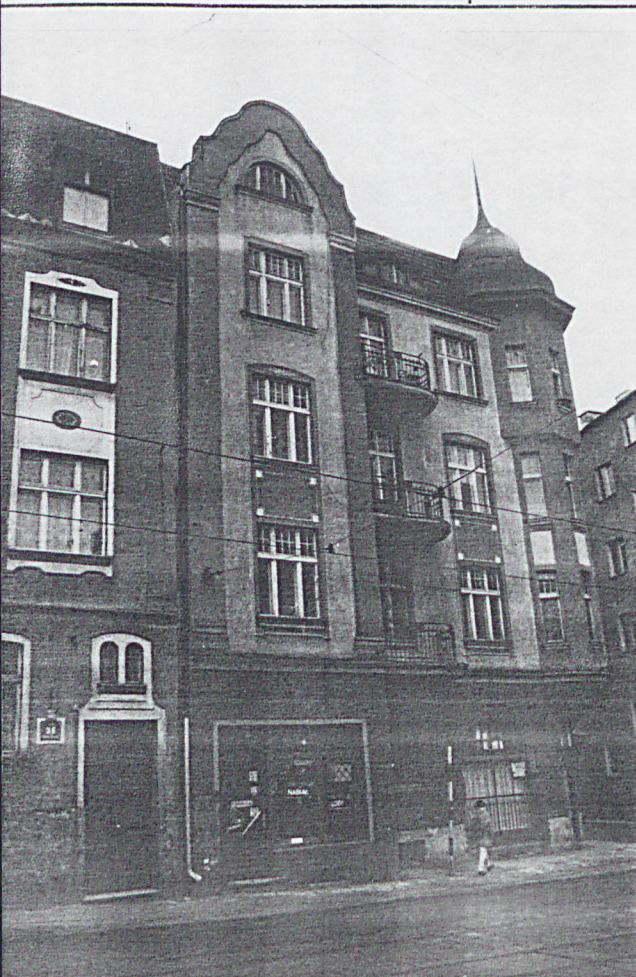
1. Widok od zachodu z fragmentem sąsiedniej kamienicy nr 36,
 2. Elewacja północna,
 3. Okna w elewacji wschodniej,
 4. Narożnik pn.-wschodni,
 5. Narożnik od od północy,
 6. Narożnik od wschodu,
- fot. M.Gawryluk, styczeń 1995

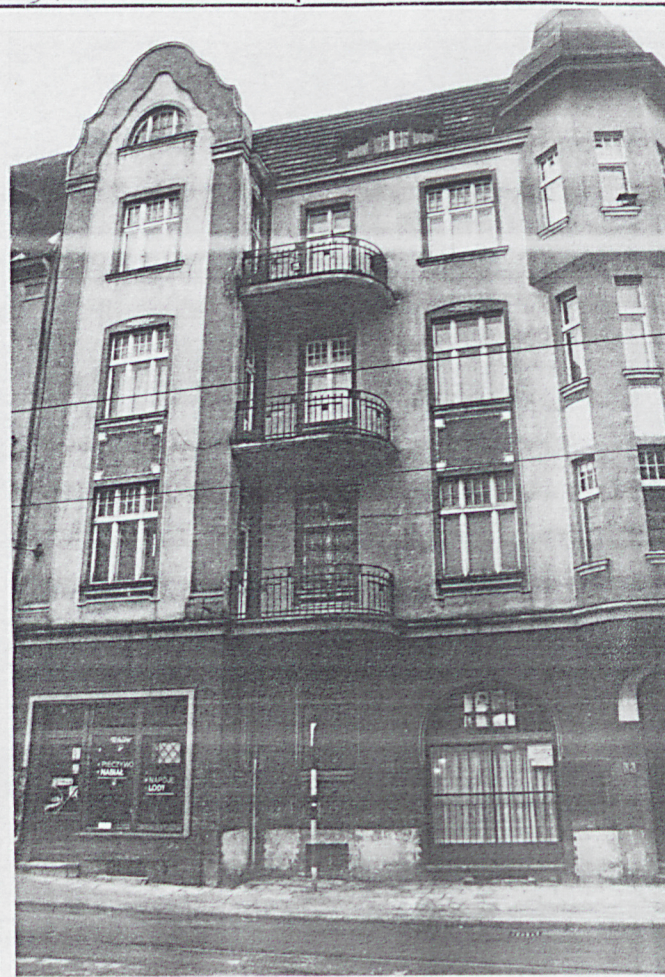
2

Elewacja frontowa od strony pn, nieregularna, 4-osiova. W jej kompozycji przewaga podziałów wertykalnych. Poziomy kierunek wyznacza jedynie gzyms profilowany nad przyziemiem i w zwieńczeniu elewacji. Ryzalit od strony wsch elewacji 1-osiovy, ujęty pilastrami o uproszczonych kapitelach. Pilastry biegną przez 3 kondygnacje, przechodząc w trójkątny szczyt o zaokrąglonych wierzchołku i sfalowanych obrzeżach. W szczycie półkoliste okno. Wykusz również 3-kondygnacyjny, na planie koła, w kondygnacji IV na planie kwadratu. Osie wyznaczają zróżnicowane otwory okienne. W przyziemiu zachowana witryna, wyżej otwory rozmaitej szerokości. Zachowana częściowo dekoracja elewacji, pod półkolistym oknem ryzalitu feston z wieńcem, po 3 krążki pod każdym z kapiteli pilastrów. Między oknami prostokątne płyciny o wciętych narożach. Elewacja zach 6-osiova z portalem na osi pierwszej od pn. Portal utworzony z szerokich pilastrów o mocno uproszczonych kapitelach. Nad nimi wysoki szczyt o kształcie zbliżonym do trójkąta, ze ściętym wierzchołkiem i sfalowanymi obrzeżami. W polu frontonu owalne okienko o drobnych podziałach. Zachowana stolarka okienna i drzwiowa. Drzwi wejściowe 2-skrzydłowe, płycinowe, w płycinach geometryczny ornament. Stolarka okienna 3,2 i 1-skrzydłowa z drobnymi podziałami w nadświetleniu i ozdobnym skupku. W przyziemiu półkoliste zamknięta witryna, również o drobnych podziałach, podobna w elewacji zach. We wnętrzu zachowana tralkowa balustrada schodów. Drzwi w sieni 2-skrzydłowe, wahadłowe, przeszklone z prostokątnym nadświetleniem. Podobne drzwi prowadzą do mieszkań. Zachowane również drzwi w klatce schodowej, prowadzące na podwórze, 1-skrzydłowe, płycinowe, ozdobna klamka i skrzydełka. Budynek wyposażony w instalację wod-kan, elektr., gaz, telef. i ogrzewanie piecowe.
