OBORA(5) I STAJNIA Z WOZOWNIĄ (6)

1856 r.

BOŻE

## 12. Autorzy, historia obiektu, określenie stylu

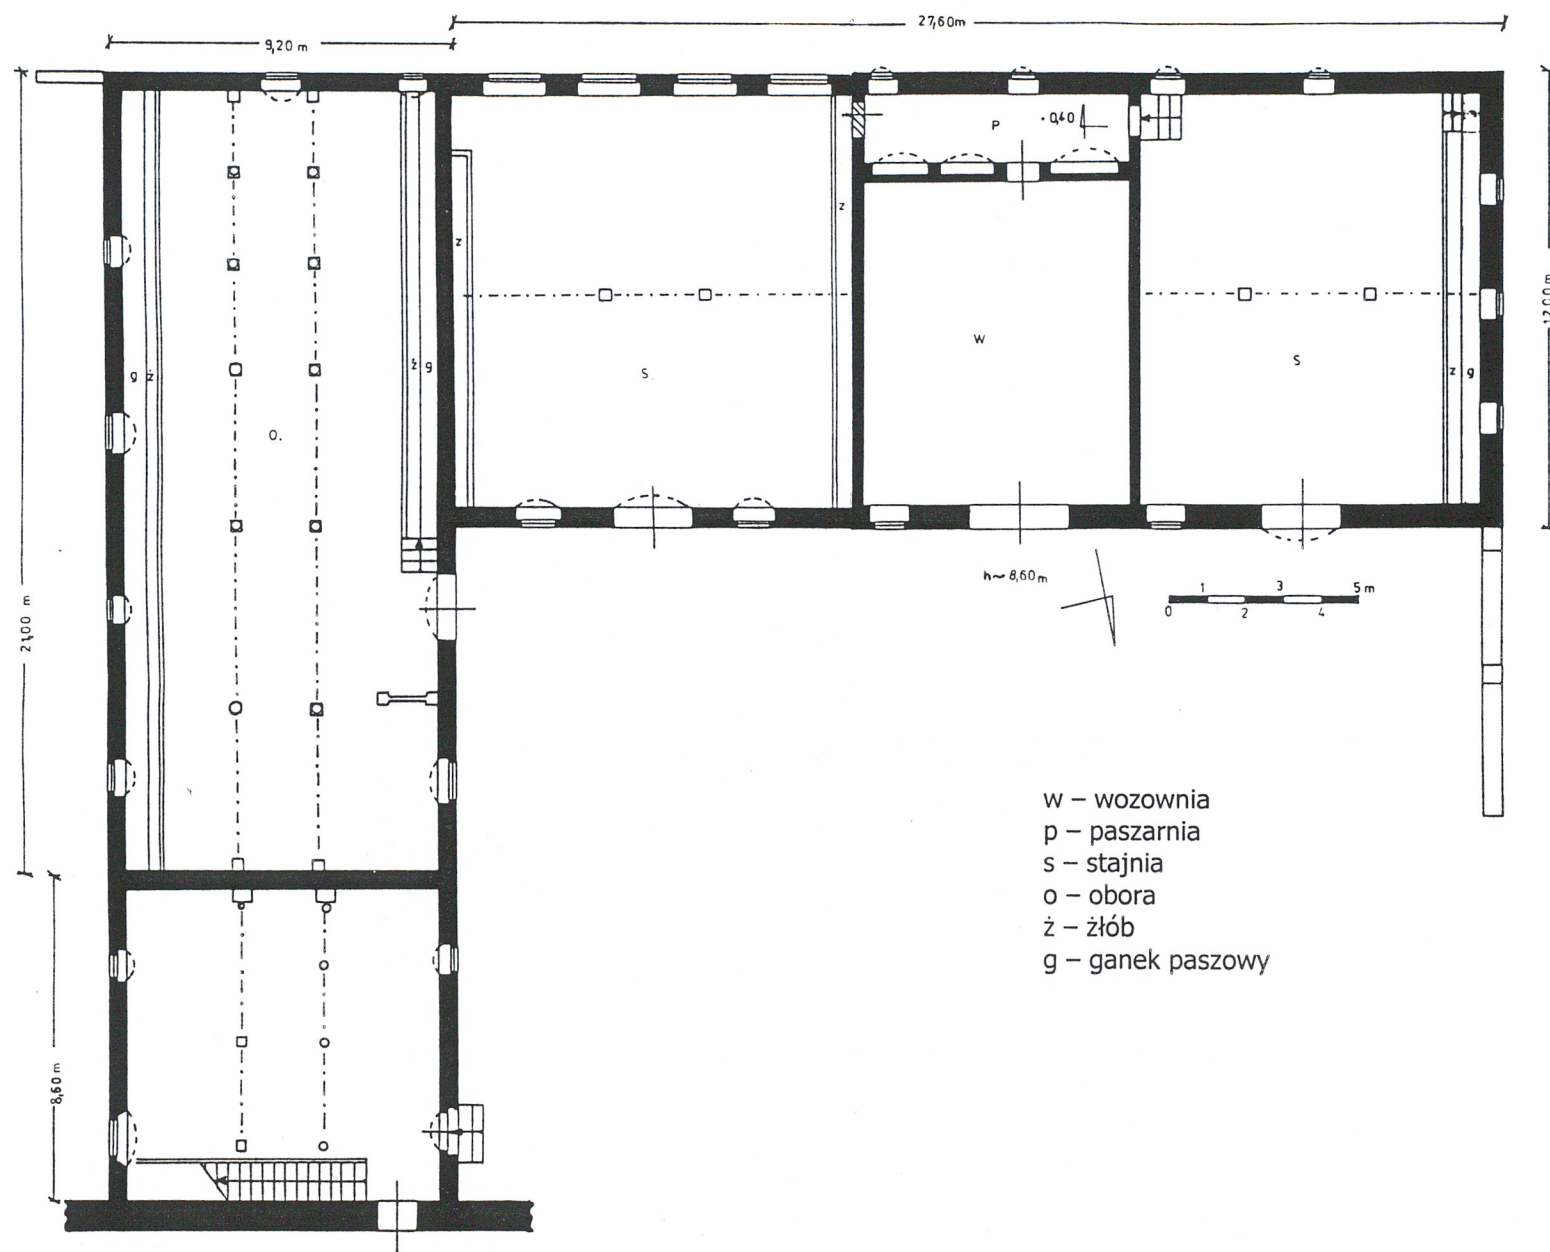
1. Miejscowość <b>Boże</b>	5. Obiekt (nazwa jak w karcie)	6. Zawartość wkładki (nazwa obiektu lub materiału uzupełniającego)
2. Gmina <b>Mrągowo</b>	<b>Obora (5) i stajnia z wozownią (6)</b>	<b>Plan sytuacyjny, mapa archiwalna</b>
3. Powiat <b>mrągowski</b>		
4. Woj. <b>warmińsko-mazurskie</b>

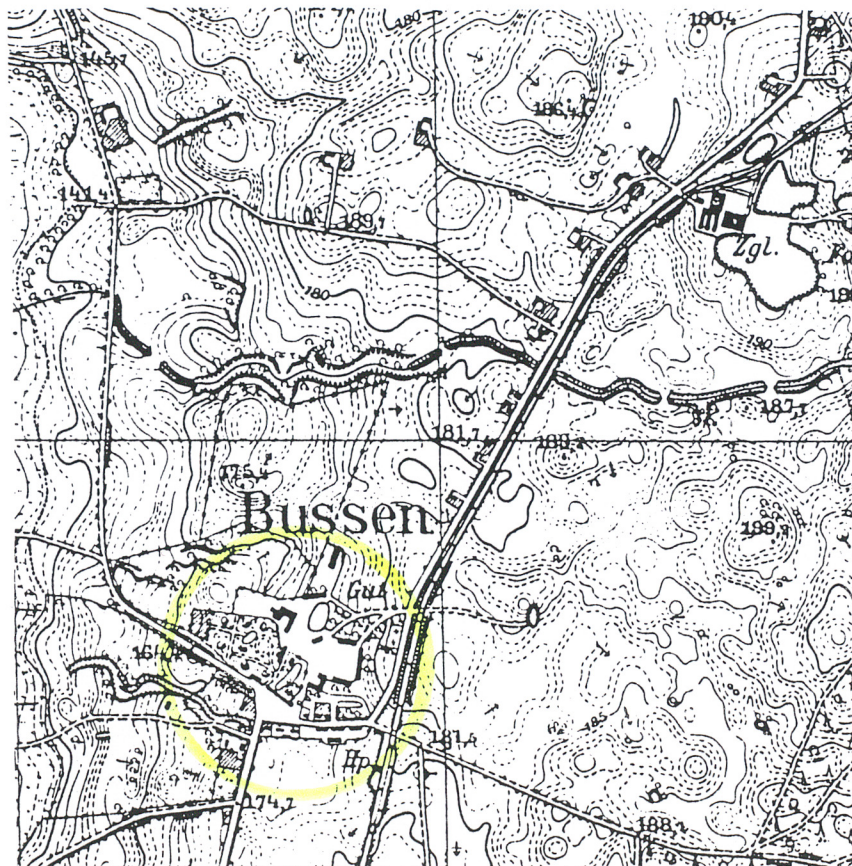
Mapa archiwalna, wyd. 1936 r.

Mapa topograficzna w skali 1: 25 000(powiększona), wyd. 1936 r.
