CHAŁUPA

1-sza poł. XIX w.

RÓŻAŃSKO

74-311 Różańsko nr 78

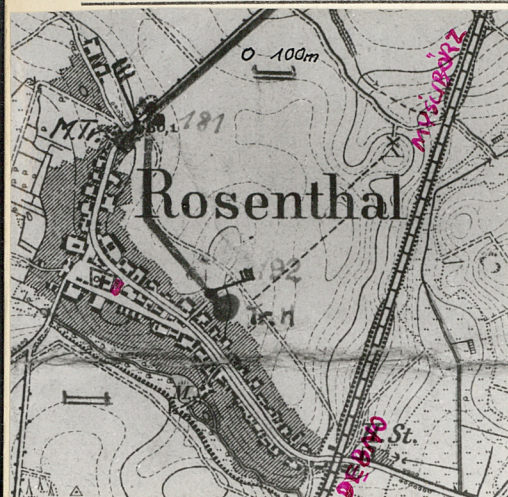
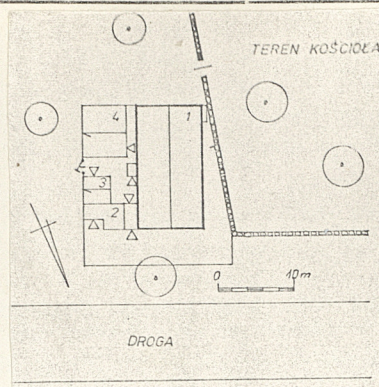
OZNACZENIA  
1. CHAŁUPA  
2. BUD. GOSPOD.-RUINA  
3. SZOPA  
4. ....  
• DRZEWA  
□ OBIEKT INWENTARYZOWANY

Zagroda nr 78 zbudowana jest na nawsiu, bezpo.rednio na południo-  
wy wschód od kościoła. Pierwotnie chałupa pozbawiona była towarzy-  
szących jej dzisiaj szop. Obecnie dwie drewniane szopy i na wpół  
rozwalony murowany budynek gospodarczy o bardzo małych wymiarach  
zasłaniają ścianę frontową chałupy. Właśnie z tej strony drewnia-  
nym płotem wygrodzono bardzo małe wąskie podwórk.

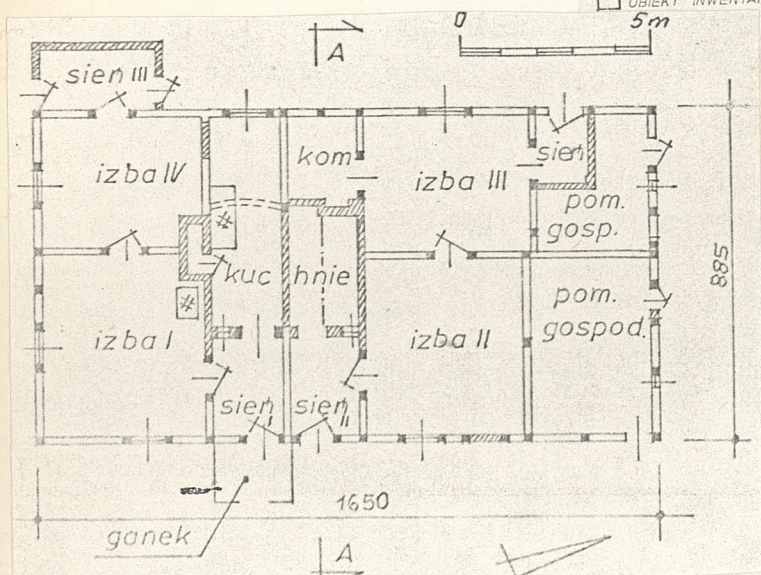
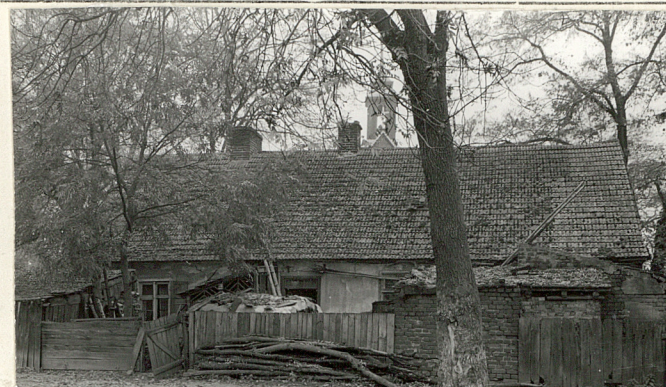
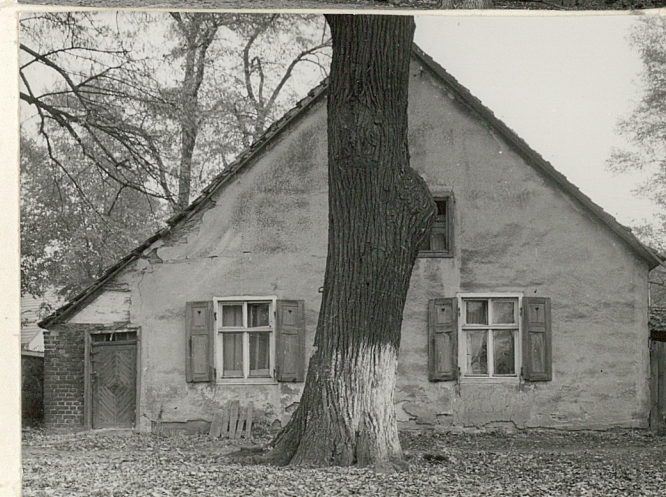
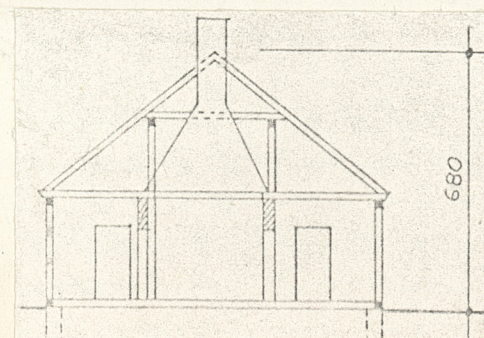
autor zdjęć **Jolanta Kurowska**  
data wykonania **X 1977**  
miejsce przechowywania negatywów  
**PKZ O/Szczecin**

Budynek na planie wydłużonego prostokąta, parterowy, przykryty  
dachem dwuspadowym, niepodpiwniczony. Przyziemie podzielone było  
pierwotnie na dwa mieszkania o lustrzonym układzie pomieszczeń  
oraz część gospodarczą przy ścianie szczytowej północnej. Każde  
z mieszkań składało się z sieni, znajdującej się w jej przedłuże-  
niu czarnej kuchni, komórki za czarną kuchnią i dwóch izb o ukła-  
dzie amfiladowym. Mieszkania przylegają do siebie pomieszczeniami  
niemieszkalnymi. Część gospodarcza podzielona była na dwa pomie-  
szczenia, każde z oddzielnym wejściem w ścianie szczytowej.  
Do każdego mieszkania prowadziło tylko jedno wejście w ścianie  
frontowej. Oba wejścia umieszczone były /i są/ obok siebie.  
Obecnie jedno z nich osłonięte jest otwartym, ażurowym ganeczkiem.  
Na przestrzeni lat we wnętrzu chałupy przeprowadzono szereg zmian,  
związanych być może z użytkowaniem jej przez większą liczbę ro-

Podmurówka kamienna zupełnie zagłębiona w ziemię. Ściany kuchni  
i wtórne ścianki sieni tylnych są murowane z cegły wypalanej, po-  
zostałe ściany zewnętrzne i wewnętrzne mają konstrukcję szkiele-  
tową z wypełnieniem strychułowym. Ściany zewnętrzne południowa  
i wschodnia są od zewnątrz otynkowane, tak że nie widać ich szkie-  
letowej konstrukcji. Pozostałe dwie ściany zewnętrzne nie są otyn-  
kowane od zewnątrz. Znaczne obniżenie poziomu komórki mieszkania  
północnego pozwala przypuszczać, że pierwotnie znajdowały się pod  
nimi jamy piwniczne. W jednej kuchni strop odcinkowy, a w drugiej  
wysklepiony jednym łukiem. W pozostałych pomieszczeniach stropy  
drewniano-gliniane bez podsufitki - w mieszkalnej części gładkie  
w gospodarczej nagie. W sieniach posadzki ceramiczne /cegła lub  
płytki/, w kuchni północnej posadzka z cegły, a w pozostałych po-  
mieszczeniach podłogi z desek. Stolarka okienna nieoryginalna, o

4 i 6-półowych podziałach. Drzwi frontowe /w ścianie wschodniej/  
najprawdopodobniej oryginalne, o ozdobnych klepkowych taflach  
/klepki ułożone w romby/, nabijane ćwiekami, z nadświetlem. Podob-

ne drzwi w przybudowanej sieni w narożniku południowo-zachodnim. Pozostałe drzwi części mieszkalnej jednoskrzydłowe,  
płycinowe, a części gospodarczej sponowe. Wejście na jednownętne poddasze przez właz w stropie w części gospodar-  
czej i szczytce południowej po drabinie. Więzba dachowa krokwiowo-jętkowa z podwójnym stolcem. Dach kryty dachówką  
zakładkową. Szczyty dachu mają wypełnienia strychułowe. Nad kuchnią mieszkania północnego szeroki komin piramidalny  
wspierający się na stropie odcinkowym. Mieszkanie południowe ma komin skupowy idący od gruntu na styku kuchni i izb.  
W kuchni południowej zachował się piec kuchenny ceramiczny. W izbie południowo-wschodniej przenośny piec kuchenny,  
w pozostałych izbach piece kaflowe ogrzewcze. Budynek posiada instalację elektryczną oświetleniową.
