BUDYNEK INWENTARSKI

S M O L N I C A

4. Adres Smolnica nr 19  
74-401 Dębno Lubuskie

BUDYNEK INWENTARSKI - S M O L N I C A nr 19 - gm. Dębno Lubuskie, woj. gorzowskie

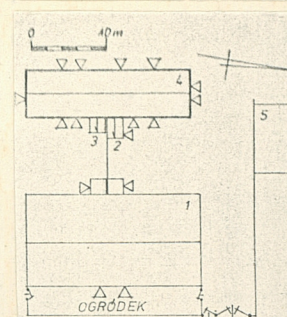
DROGA

OZNACZENIA  
1. CHAKUPA  
2. SZOPA  
3. — — —  
4. OBORA  
5. SĄSIAD  
□ OBIEKT INWENTARYZOWANY

Zagroda nr 19 położona jest w centrum wsi, przy przystanku PKS, przy wylocie drogi do Dębna Lubuskiego. W skład zagrody wchodzi tylko dwa budynki - piętrowy, murowany z czerwonej cegły budynek mieszkalny i budynek inwentarski ryglowy. Oba budynki usytuowane są kalenicowo do drogi, z tym że budynek mieszkalny bliżej drogi, a budynek inwentarski w głębi zagrody. Przed budynkiem mieszkalnym jest mały ogródek warzywno-kwiatowy. Podwórze wąskie nieutwardzone.
